PROJECTE BÀSIC D'EXECUCIÓ
 REHABILITACIÓ D'EDIFICI PLURIFAMILIAR D'HABITATGES
 BARCELONA

FAÇ. PRINCIPAL NORD-OEST C. VALLCIVERA: LESIONS ITE E: 1/100

PLÀNOL N. 09 18.031

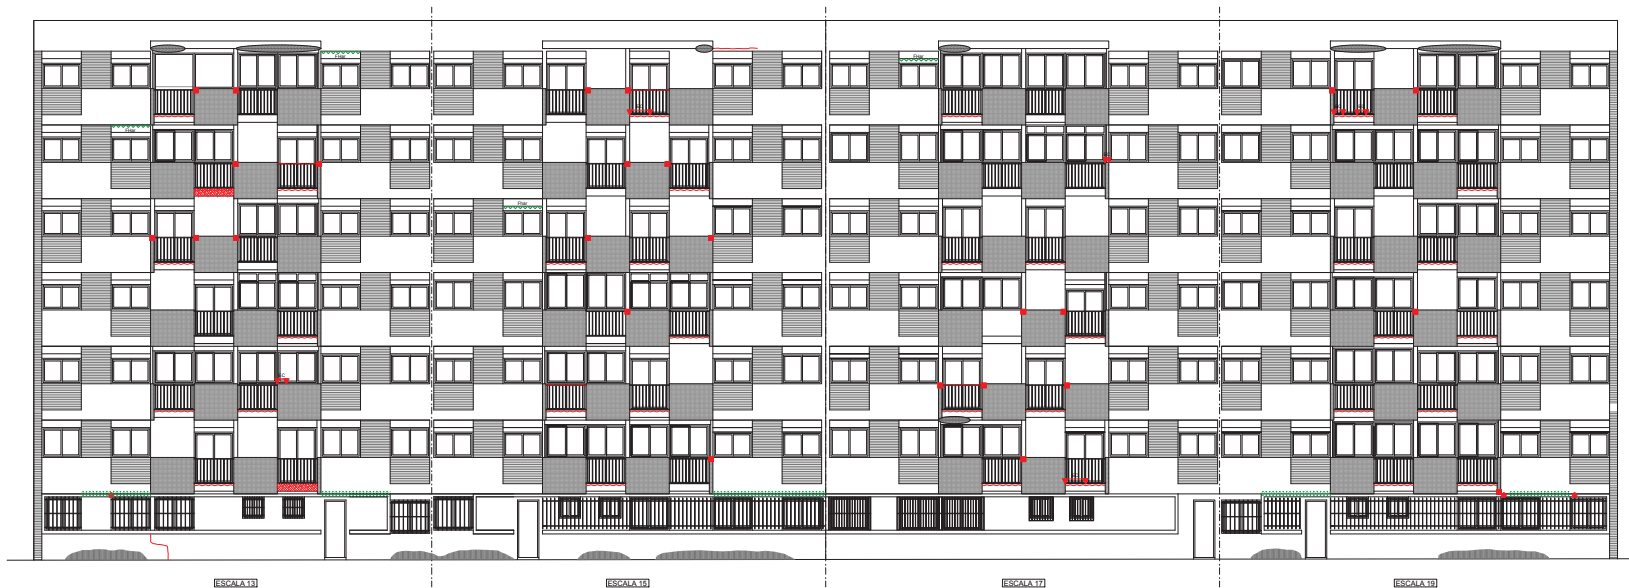
LESIONS ITE	
	ESQUERDES EN FORJATS DE BALCONS FAÇANA PRINCIPAL (LESIÓ 4)
	DESPRENIMENT I/OXI-DACIÓ DE L'ARMADURA DELS FORJATS DE BALCONS FAÇANA PRINCIPAL (LESIONS 6, 11, 7)
	HUMITATS I FILTRACIONS EN BALCONS FAÇANA PRINCIPAL (LESIÓ 8)
	ESQUERDES VERTICALS I HORIZONTALS EN TANCAMENTS DE FAÇANA PRINCIPAL (LESIÓ 11)
	HUMITATS PER CAPLARDAD EN MURS FAÇANA PRINCIPAL (LESIÓ 15)
	FISSURES VERTICALS I HORIZONTALS EN ARREBOSAT FAÇANA PRINCIPAL (LESIONS 19)
	DEGRADACIÓ I DESPRENIMENT GENERAL DE L'ARREBOSAT DE FAÇANA PRINCIPAL (LESIONS 21)
	DEGRADACIÓ I DESPRENIMENT D'ENMARCAMENTS DE PLANTA SOTERRANI DE FAÇANA PRINCIPAL (LESIÓ 23)
	TRENCAMENT I/O DESPRENIMENT DE TROSSOS DE PEÇA D'ESCOPOORS BALCONS FAÇANA PRINCIPAL (LESIÓ 25)
	PRESENCIA DE VEGETACIÓ I HUMITATS EN FAÇANA PRINCIPAL (LESIONS 27)
	TRENCAMENT I/O DESPRENIMENT DE TROSSOS DE BARANES BALCONS FAÇANA PRINCIPAL (LESIÓ 29)
	MOVIMENT I OXI-DACIONS DE LES BARANES DE FAÇANA PRINCIPAL (LESIÓ 30)
