FAÇANA CARRER PARC Nº 1

PROJECTE TÈCNIC ref.42B-17
REHABILITACIÓ DE FAÇANA I MITGERES LATERALS EN EDIFICI EXISTENT.

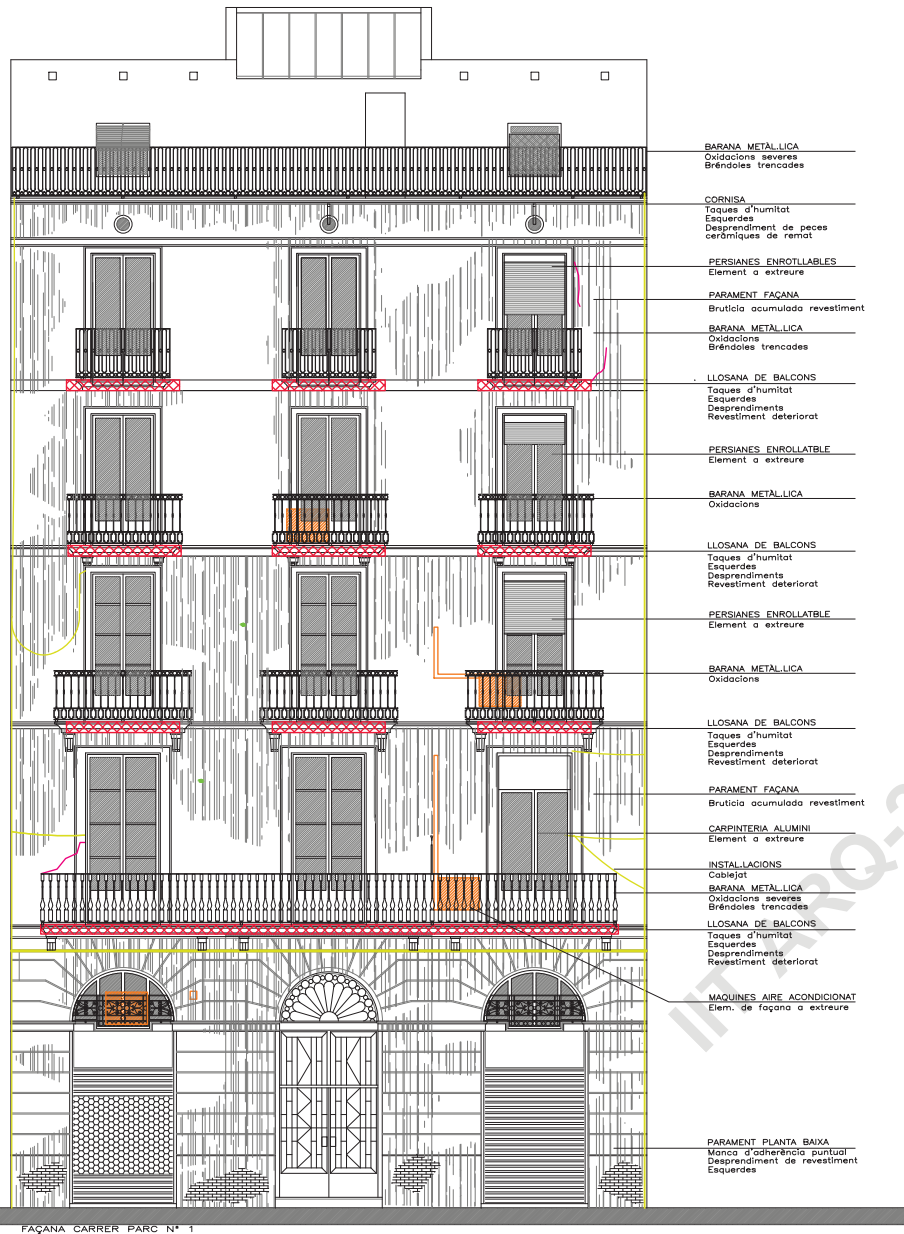
- PATOLOGIES**
- ESQUERDA A PARET
 - BRUTICIA ACUMULADA REVESTIMENT FAÇANA
 - DESPRENDIMENT MATERIAL REVESTIMENT
 - DESPRENDIMENT MATERIAL CORNISA
 - ELEMENTS A EXTREURE
 - AFECTACIÓ L·LOSANA BALCONS
 - CABLEJOT PER FAÇANA
 - HUMITATS
 - FORAT A FAÇANA PER ANTIC PAS INSTAL·LACIONS
