**PROYECTO DE TERMINACIÓN DE LAS OBRAS DE REHABILITACIÓN Y ESTUDIO DE SEGURIDAD Y SALUD**

**FASE 6** EDIFICIO EN CALLE GONZÁLEZ SÁEZ Nº 6.PAI/FASE VI/MÁLAGA

PLANO: ESTADO ACTUAL ORIGINAL . ALZADOS

PLANO Nº **03**

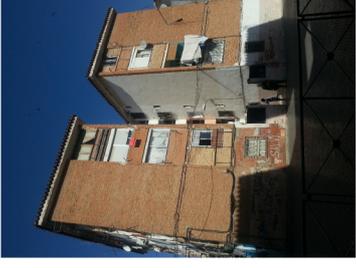
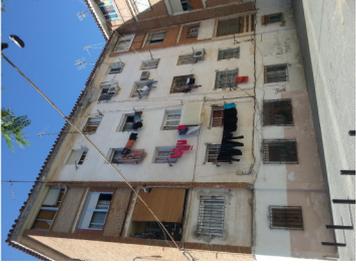
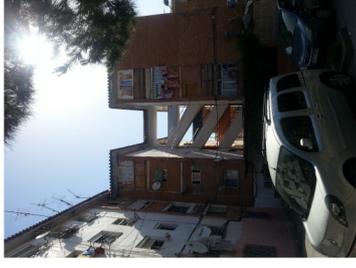
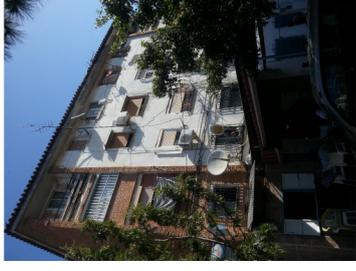
- 1.- Cubierta de teja en mal estado.
- 2.- Aleros de cubierta con fisuraciones del enlosado.
- 3.- Alero de cubierta plana con desprendimientos.

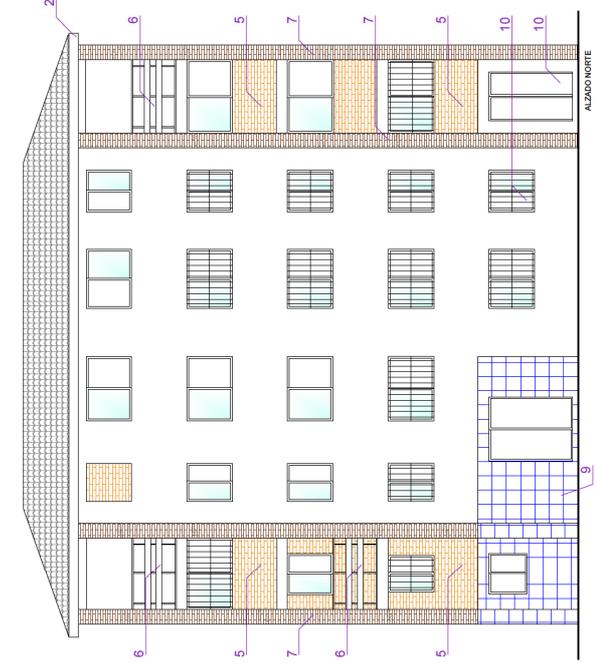
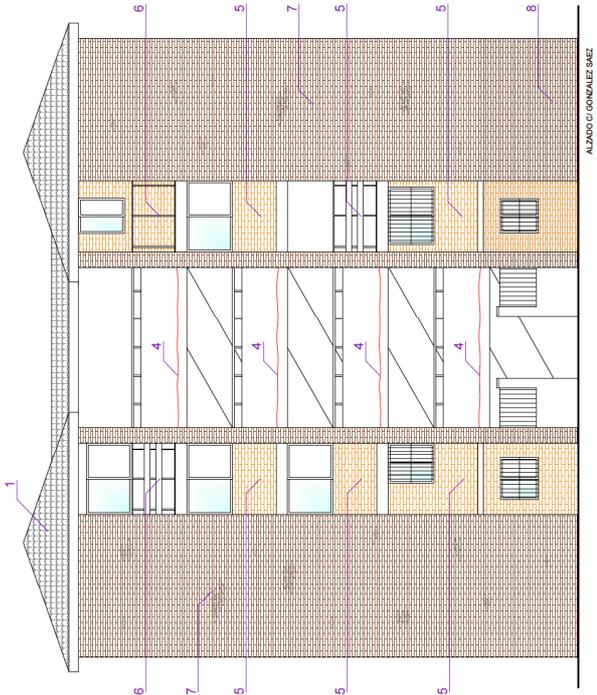
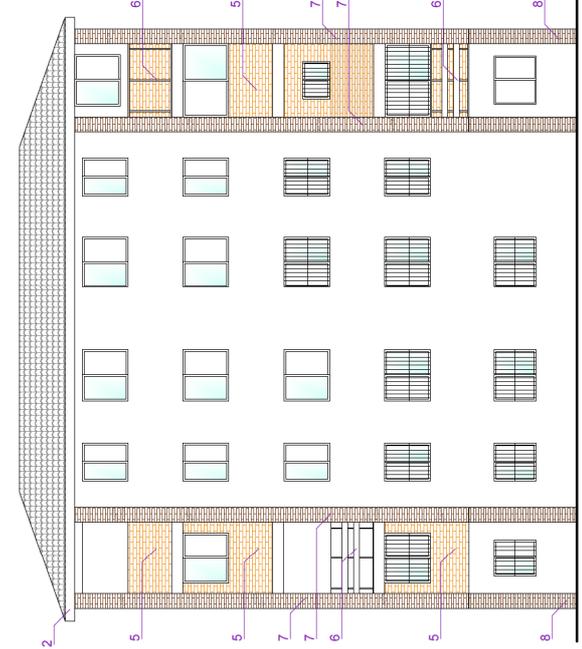
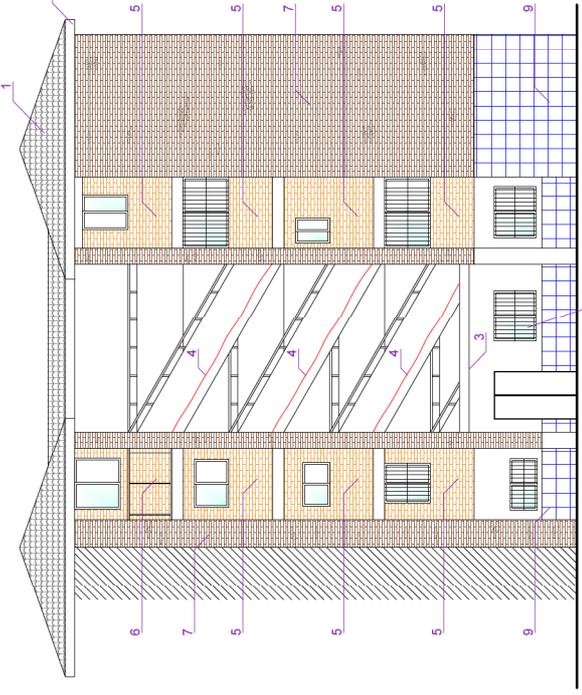
- 4.- Fisuración por flecha de forjados.
- 5.- Fábricas de ladrillo visto ejecutadas por los propietarios de las viviendas para cerrar las terrazas.
- 6.- Restos de barandilla de terraza realizada con tableros de madera y perfilera metálica.
- 7.- Fábrica de ladrillo visto original del edificio, con desgaste y eflorescencias.
- 8.- Fábrica de ladrillo visto pintada.
- 9.- Aplacado de fachada con pintaada de grafiti y daños en algunas placas.
- 10.- Cerrajería con inicio de oxidación.
