La regeneración urbana del Corral de Don Diego de Toledo:  
Patrimonio y contemporaneidad en equilibrio con el territorio

Consorcio de la Ciudad de Toledo

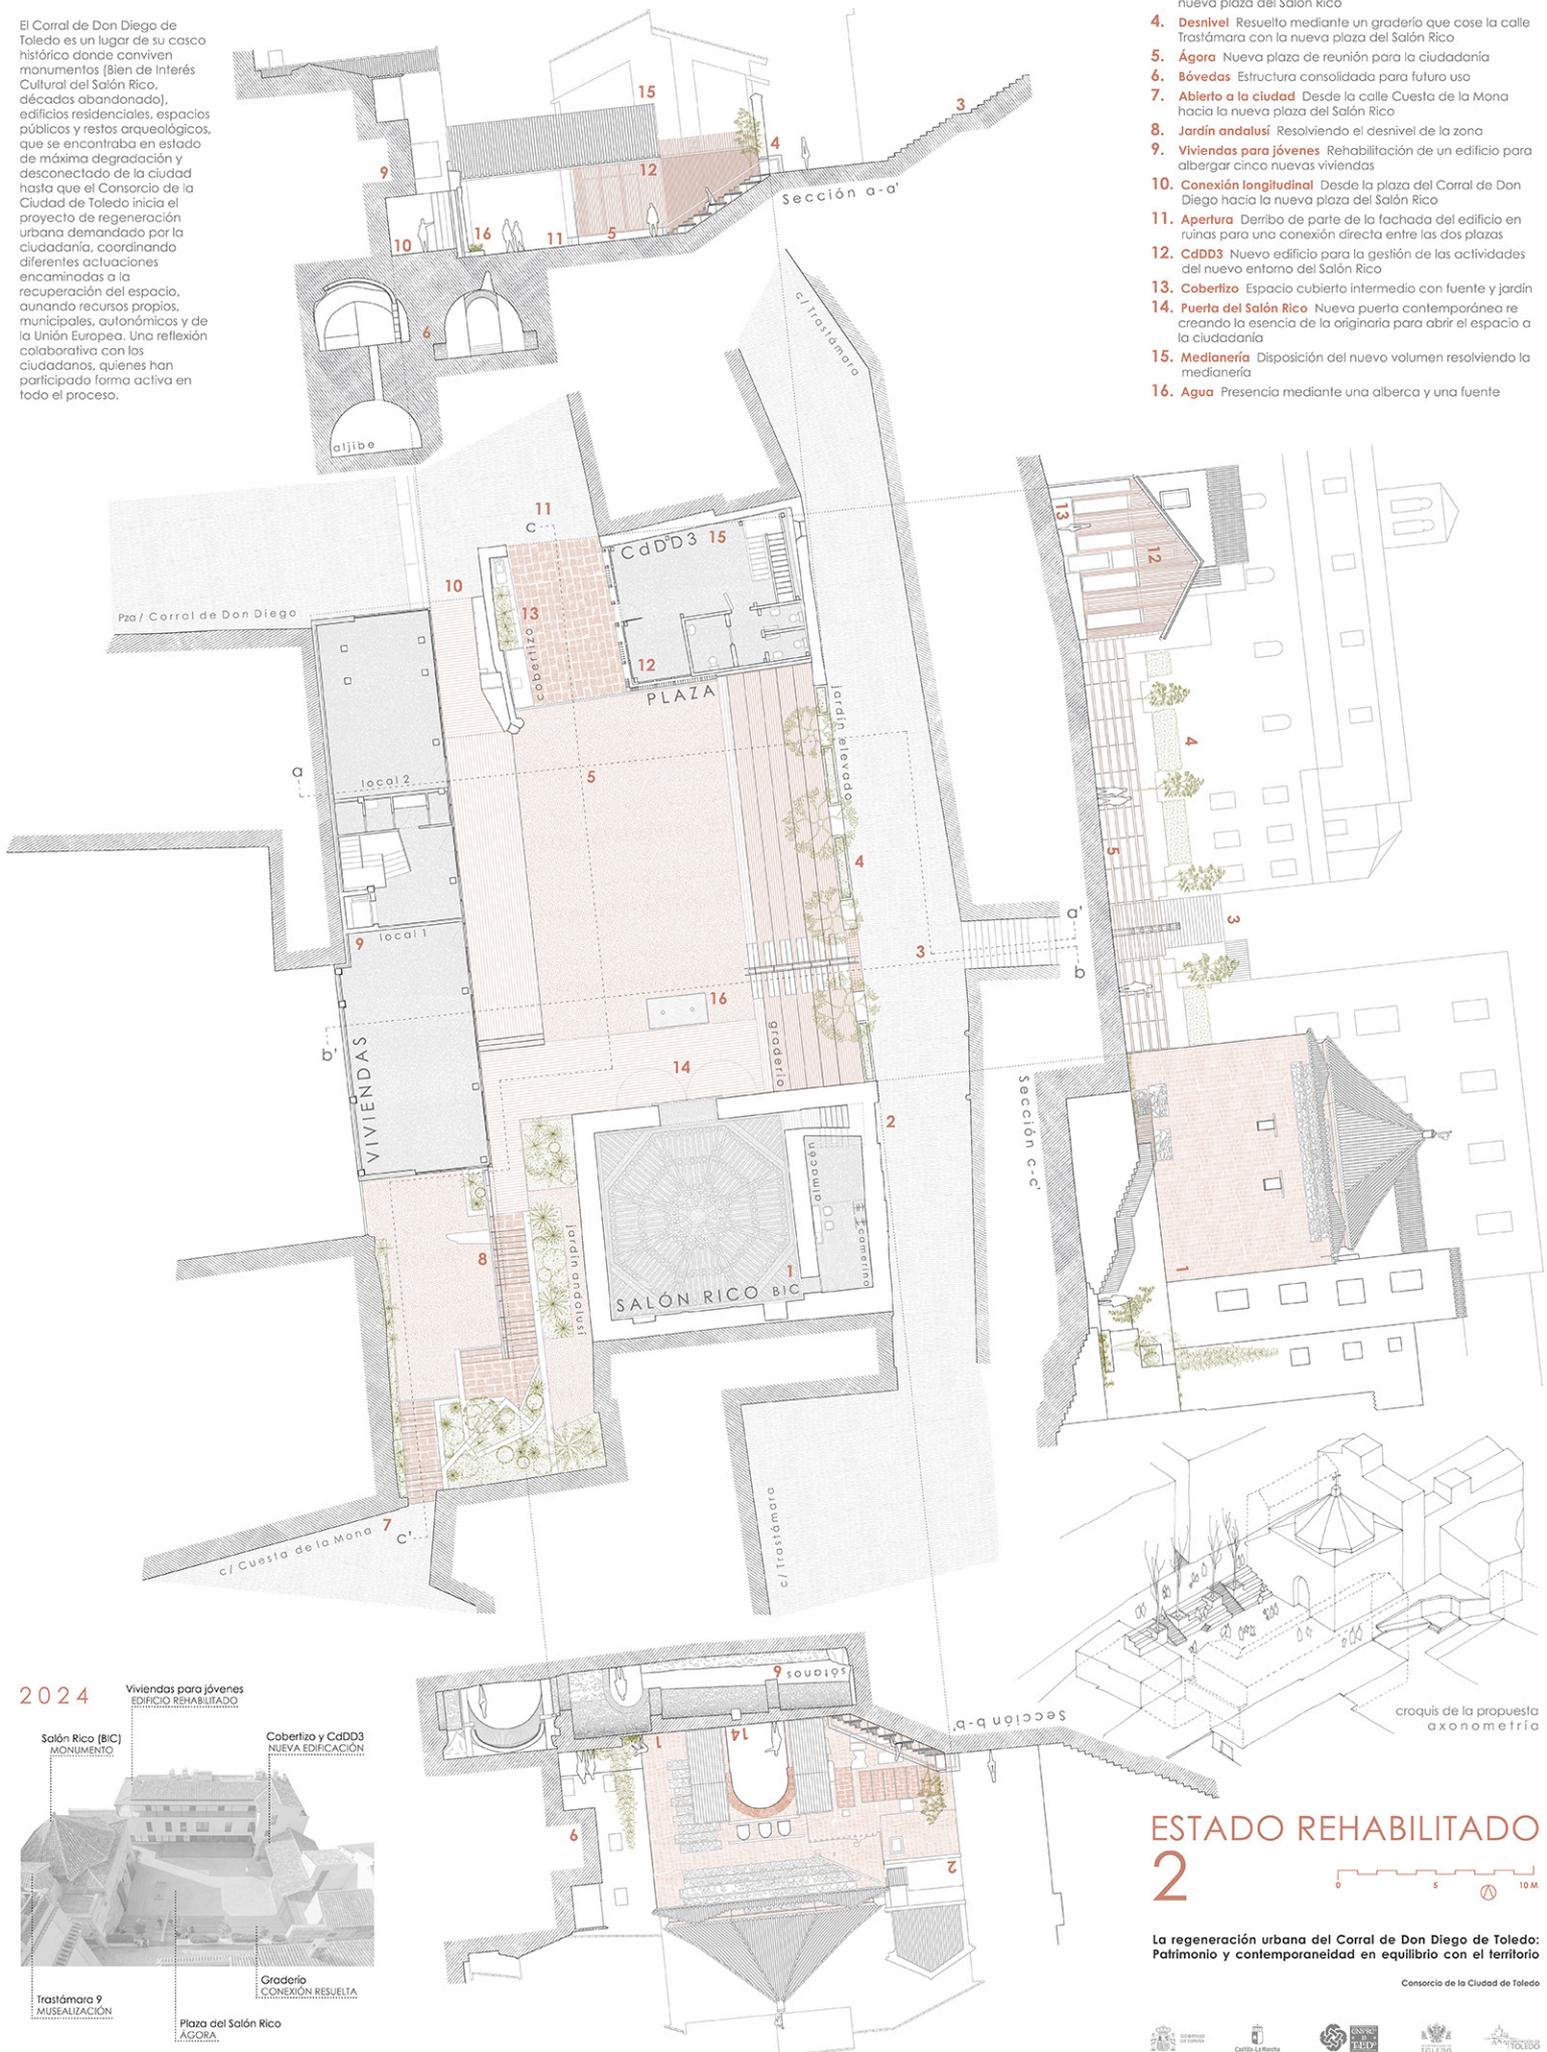
ESTADO REHABILITADO  
2

1. **Monumento** Salón Rico, Bien de Interés Cultural
2. **Musealización** Trastámara 9, edificio rehabilitado anexo al Salón
3. **Conexión trasversal** Desde la calle Trastámara hacia la nueva plaza del Salón Rico

4. **Desnivel** Resuelto mediante un graderío que cose la calle Trastámara con la nueva plaza del Salón Rico
5. **Ágora** Nueva plaza de reunión para la ciudadanía

6. **Bóvedas** Estructura consolidada para futuro uso
7. **Abierto a la ciudad** Desde la calle Cuesta de la Mona hacia la nueva plaza del Salón Rico
8. **Jardín andaluz** Resolviendo el desnivel de la zona

9. **Viviendas para jóvenes** Rehabilitación de un edificio para albergar cinco nuevas viviendas
10. **Conexión longitudinal** Desde la plaza del Corral de Don Diego hacia la nueva plaza del Salón Rico

11. **Apertura** Derribo de parte de la fachada del edificio en ruinas para una conexión directa entre las dos plazas
12. **CdDD3** Nuevo edificio para la gestión de las actividades del nuevo entorno del Salón Rico

13. **Cobertizo** Espacio cubierto intermedio con fuente y jardín
14. **Puerta del Salón Rico** Nueva puerta contemporánea re-creando la esencia de la originaria para abrir el espacio a la ciudadanía

15. **Medianería** Disposición del nuevo volumen resolviendo la medianería
16. **Agua** Presencia mediante una alberca y una fuente

Viviendas para jóvenes  
EDIFICIO REHABILITADO

Salón Rico (BIC)  
MONUMENTO

Cobertizo y CdDD3  
NUEVA EDIFICACIÓN

Trastámara 9  
MUSEALIZACIÓN

Plaza del Salón Rico  
ÁGORA

Graderío  
CONEXIÓN RESUELTA
