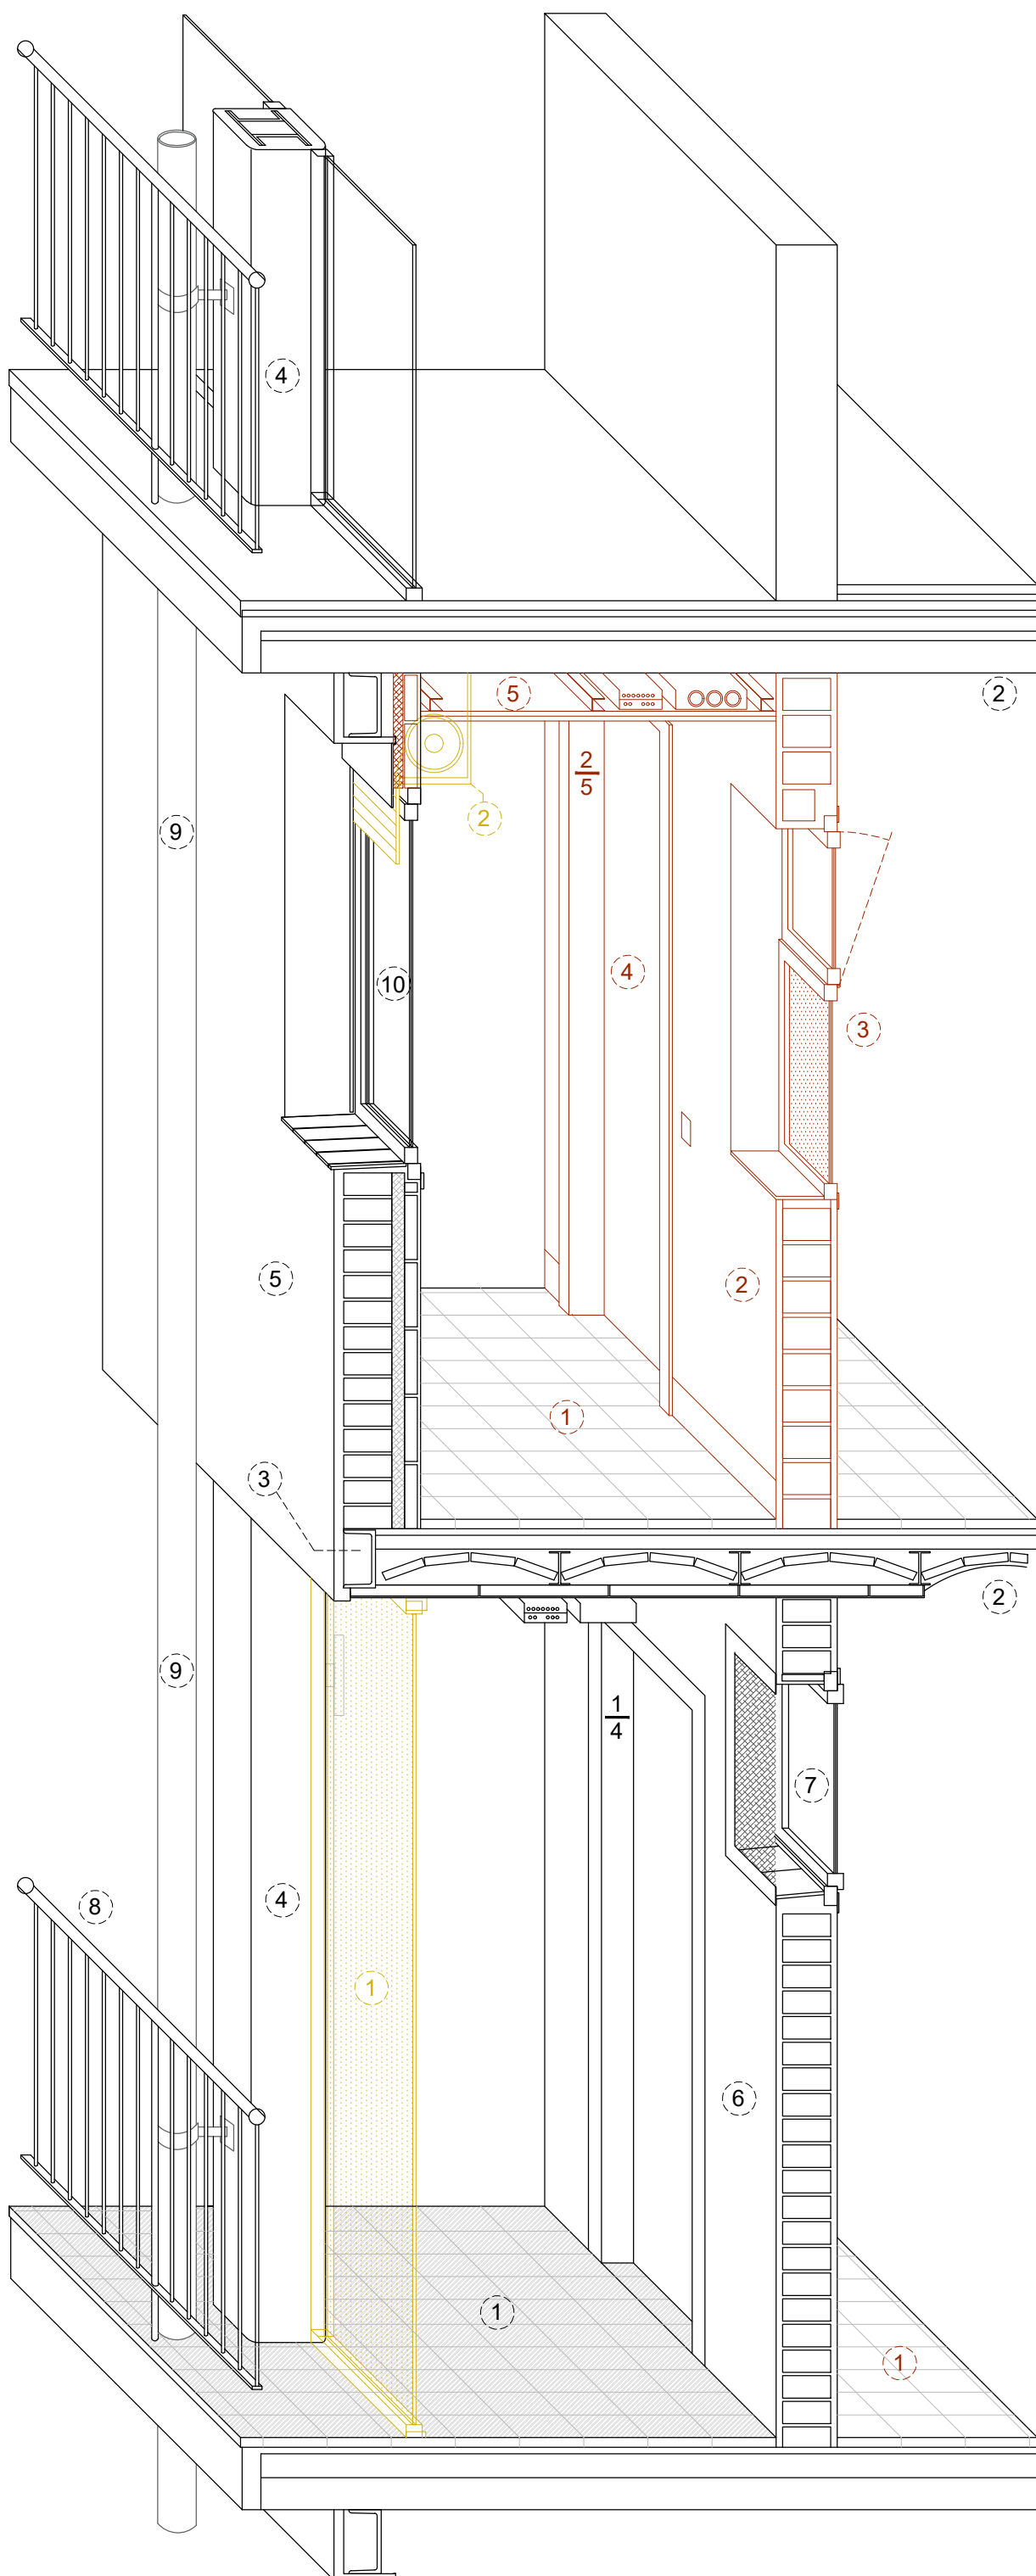
#### ELEMENTOS AÑADIDOS

1. Baldosa de gres porcelánico 20x20cm color gris sobre mortero autonivelante, en sustitución de baldosa hidráulica gris de 20x20cm, desnivelada y en mal estado
2. Paramento de tocho cerámico 27x14x10cm, revocado y enyesado a dos caras. Rodapie de pintura gris similar al diseño original
3. Ventana de PVC con paño fijo inferior y vidrio traslúcido y hoja batiente vertical en parte superior, con vidrio transparente.
4. Puerta de madera maciza de entrada a vivienda, 205x80cm, lacado blanco.
5. Falso techo de pladur para paso de instalaciones

#### ELEMENTOS ELIMINADOS

1. Balconera de perfil de aluminio anodizado marrón de tres hojas (una fija)
2. Caja de persiana de PVC marrón

#### ELEMENTOS CONSERVADOS

1. Loseta de hormigón estriado 20x20x3cm
2. Forjado de viguetas metálica y volta catalana cerámica, con capa de arena y planché de hormigón en masa. En la zona de la pasarela, a la parte inferior se le añade un falso techo cerámico. En el interior en las estancias principales aparece un falso techo de escayola con base de cañizo y subestructura de listones de madera

3. Jácena estructural similar a UPE 200
4. Pilar metálico compuesto, formado por dos UPE 200 y dos placas de 1cm, unidos por pernos metálicos.
5. Pared de cerramiento exterior, formada por ladrillo macizo cerámico, acabado monocapa exterior, aislante térmico de corcho, trasdosado cerámico interior 4cm y enyesado.

6. Pared cerramiento interior formada por ladrillo cerámico macizo rebocado de mortero a dos caras, enyesado por cara interior
7. Ventana de madera batiente original, con reja de acero

8. Barandilla metálica de barrote macizo, con pasamanos tubular 4cm, montantes cada 1,5m e intereje de 12cm.
9. Bajante de pluviales de acero galvanizado, agarrado pilar estructural mediante anclaje metálico

10. Carpintería de aluminio anodizado marrón, batiente, de tamaño variable. Vierteaguas de baldosa cerámica vitrificada amarilla.
