PROYECTO DE TERMINAION DE LAS OBRAS DE REHABILITACIÓN
ESTUDIO DE SEGURIDAD Y SALUD

FASE 6 | *EDIFICIO EN CALLE GONZÁLEZ SÁEZ Nº 6 PAI FASE VI. MALAGA*

PLANO: ESTADO ACTUAL ORIGINAL DEL INMUEBLE

PLANO Nº: **02**

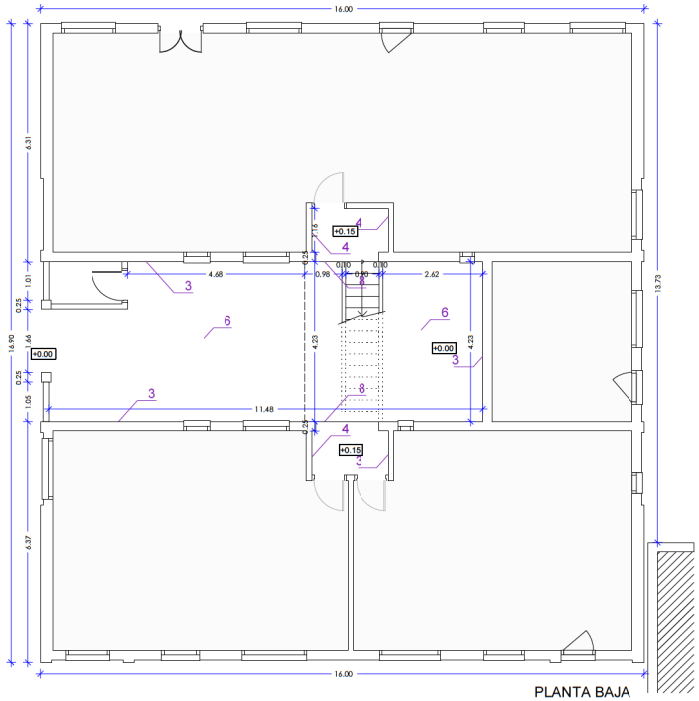
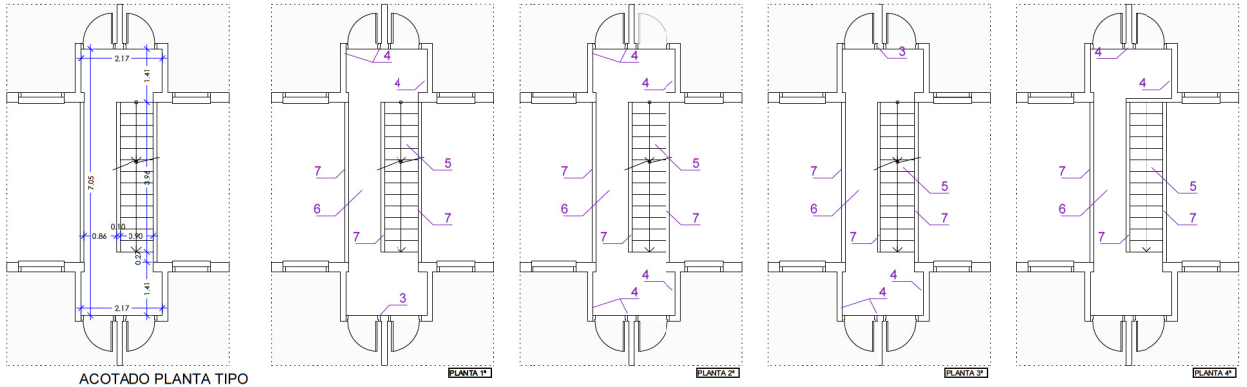
PLANTA BAJA

3.- Enfoscadc con eflorescencias y desprendimientos del mismo.
4.- Paño alicatado.
5.- Peldaños con huellas rotas.
6.- Solería en mal estado.
7.- Enfoscadc deteriorado.
8.- Barrera arquitectónica de 15cm de alta.

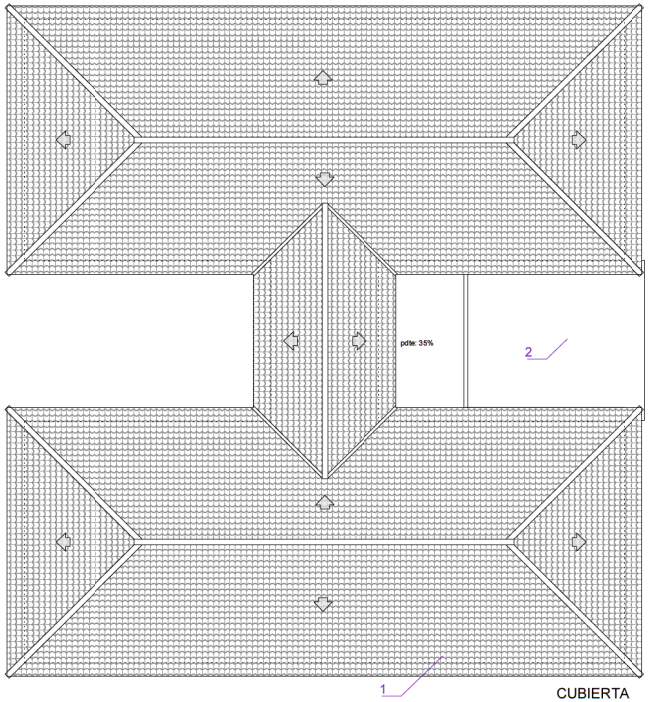
CUBIERTA

1.- Cubierta inclinada en mal estado y tableros de formación de pendiente con daños. Falta canalón.
2.- Cubierta plana en mal estado por falta de mantenimiento, con daños en solado e impermeabilización.
