FAÇANA CARRER PARC Nº 1

PROJECTE TÈCNIC ref.42B-17
REHABILITACIÓ DE FAÇANA I MITGERES LATERALS EN EDIFICI EXISTENT.

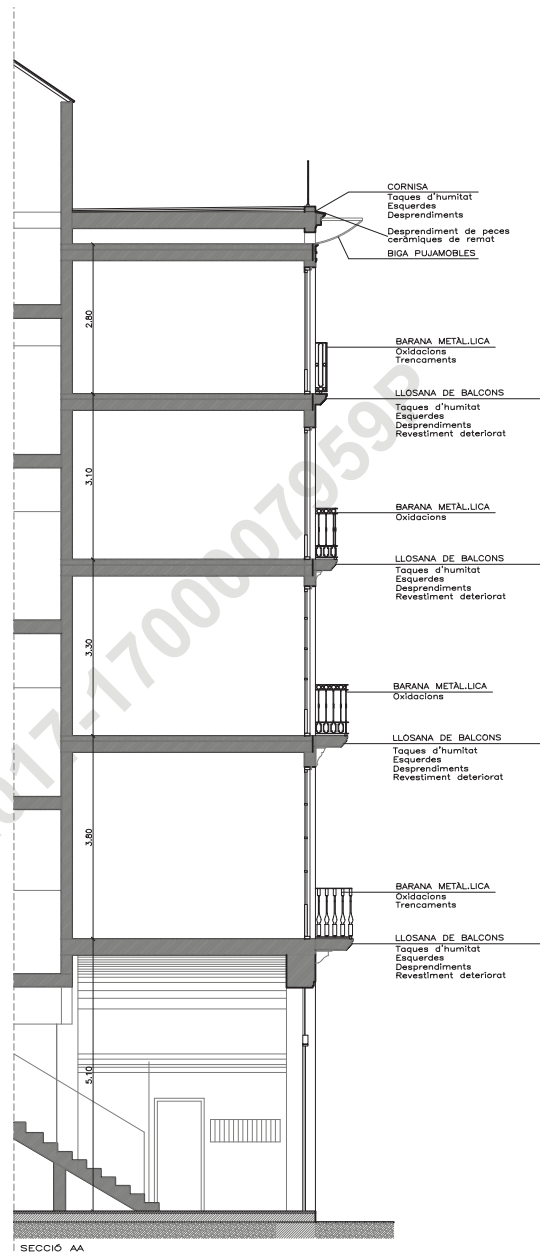
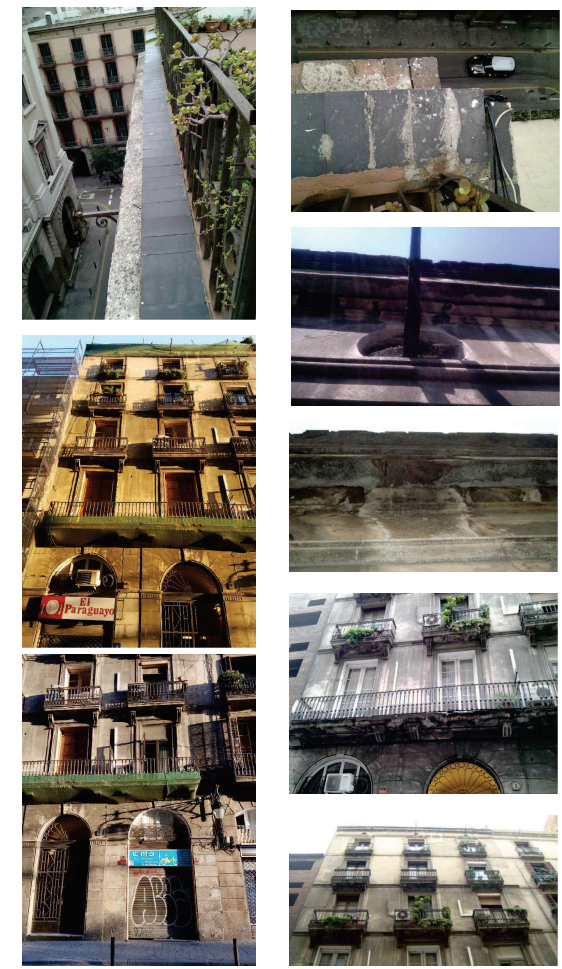
- PATOLOGIES**
- ESQUERDA A PARET
 - BRUTICIA ACUMULADA REVESTIMENT FAÇANA
 - DESPRENDIMENT MATERIAL REVESTIMENT
 - DESPRENDIMENT MATERIAL CORNISA
 - ELEMENTS A EXTREURE
 - AFECTACIÓ L·LOSANA BALCONS
 - CABLEJOT PER FAÇANA
 - HUMITATS
 - FORAT A FAÇANA PER ANTIC PAS INSTAL·LACIONS
