Encuentro de cubierta con conducto de impulsión

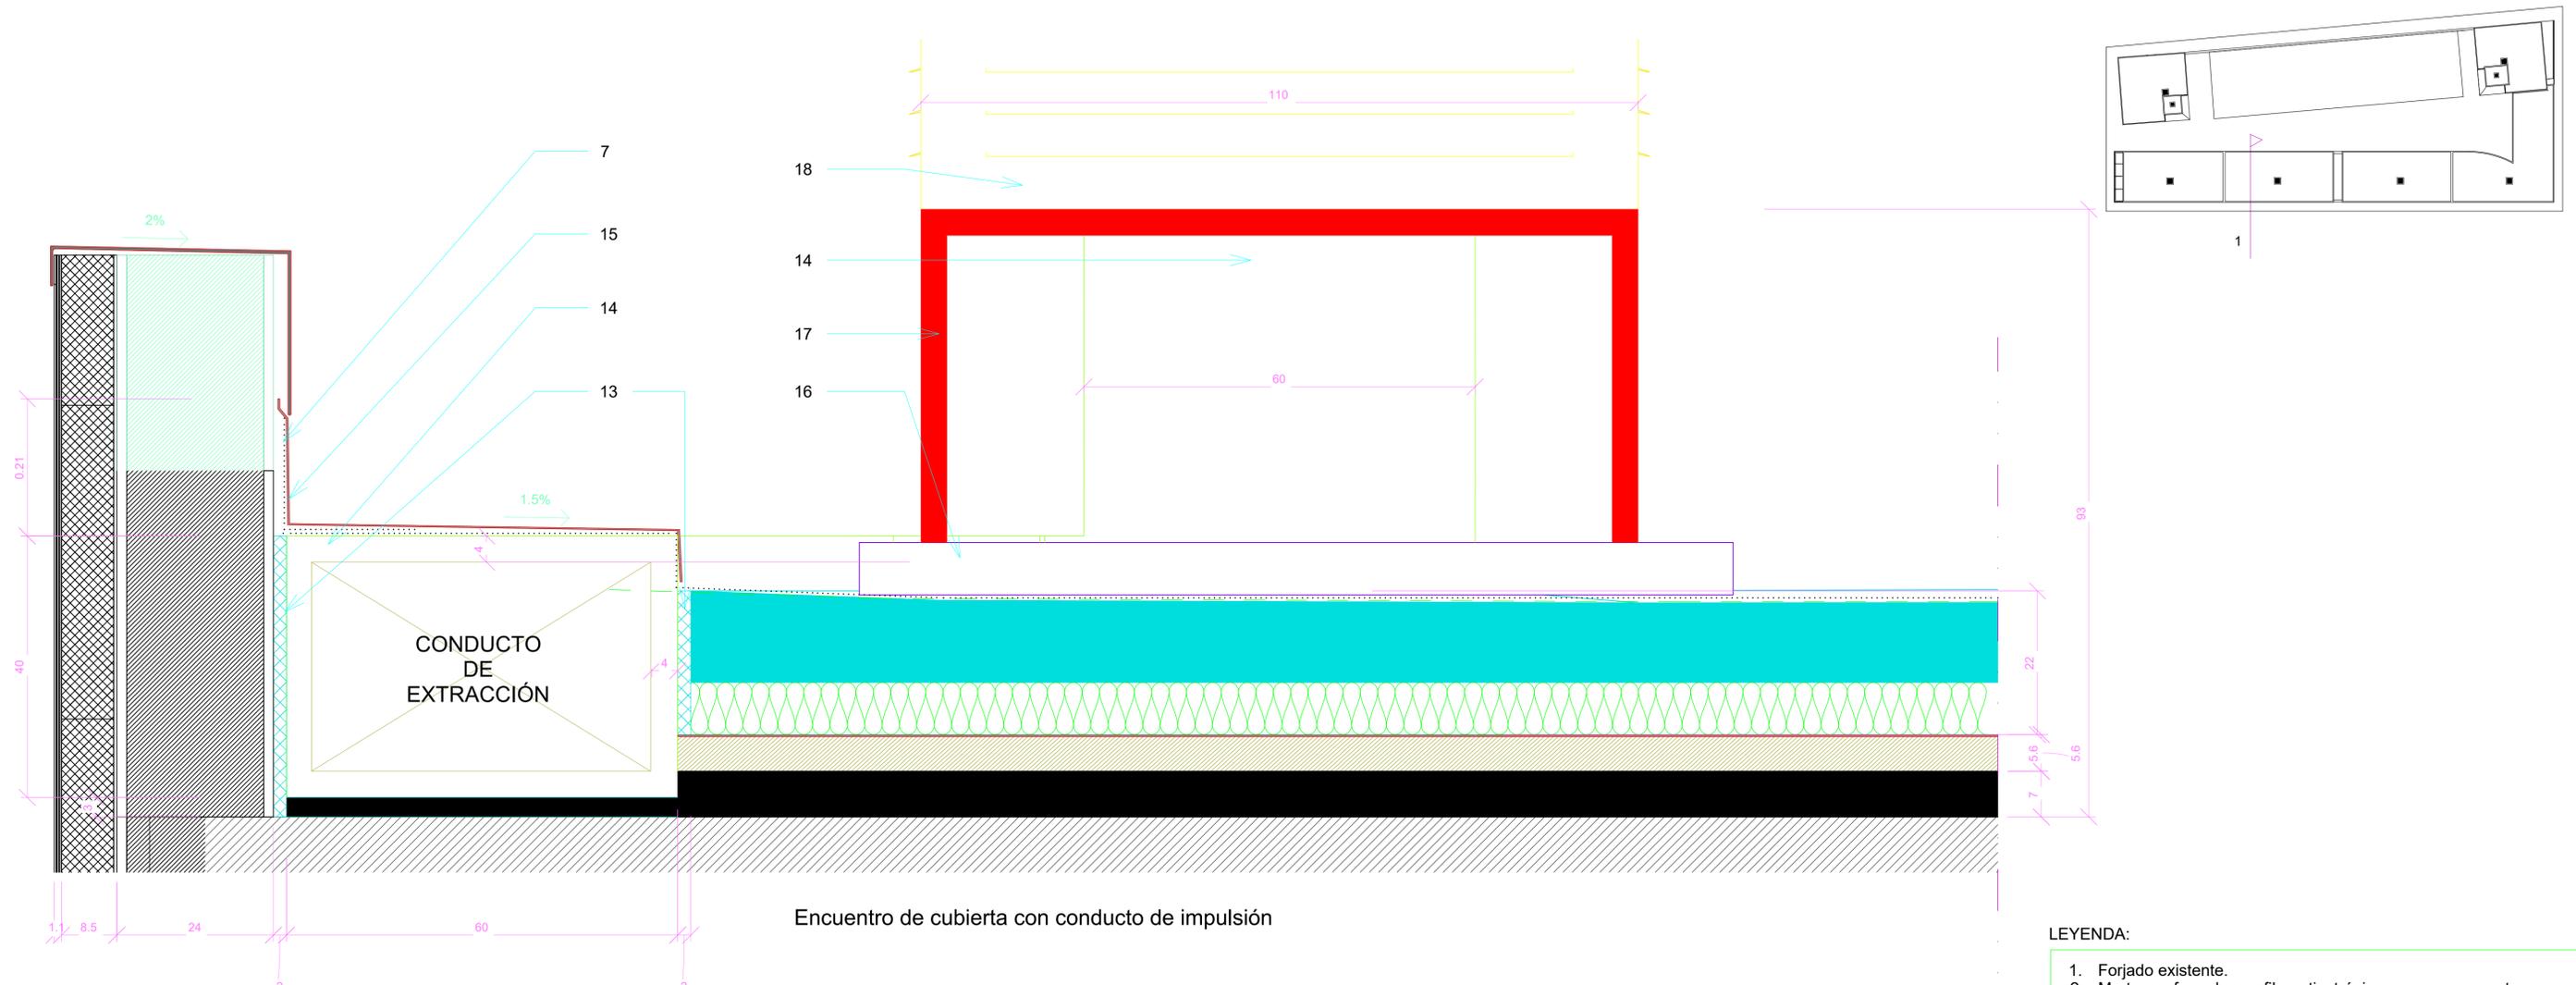
1 Sección 1
14.2 1 : 10

- LEYENDA:
1. Forjado existente.
 2. Mortero reforzado con fibras tixotrópico monocomponente ARGOTEC R3 armado con malla PX-160 o equivalente para formación de base y de formación de pendiente.

3. Cámara de aire formada con chapa grecada de 7 mm de espesor (descuelgue 56 mm y distancia entre ejes de grecas de 238 mm).
 4. Panel aislante de poliestireno extrusionado, 80mm, fijado mecánicamente al soporte. Conductividad térmica declarada: 0,063w/m.k; resistencia térmica declarada: 2,20 m2K/W.

- 4a. Triple panel: 80+80+80 mm.
 5. Capa separadora formada por geotextil de poliéster DANOFELT PY PY300 o equivalente.
 6. Capa separadora de fieltro de fibra de vidrio DANECRAM 100 ó equivalente.

7. Membrana impermeabilizante formada por láminas termoplásticas de PVC con armadura de malla de poliéster de 1,5 mm de espesor, DANOPOL HS 1.5 COOL ROOFING o equivalente.

8. Rejilla para expulsión de aire al exterior. Dimensiones: 1750mm x 185mm.
 9. Formación de frente y cubierta de conducto de extracción con panel sandwich de 40 mm con aislante de poliuretano.

10. Panel plegado de composite de aluminio con goterón Stacbond, sistema STB-Pegado o equivalente, de espesor total 4 mm, vuelo de 30 mm sobre fachada acabada, y pliegue en borde para rigidizar el conjunto.

11. Pretil de cubierta existente de 1 pie de ladrillo perforado.
 12. Sistema SATE.
 13. Formación de junta placa de EPS (2cm)
 14. Conducto de impulsión formado por paneles de lana mineral de 4 cm de espesor de alta densidad recubiertos en el exterior con aluminio gofrado plastificado y por el interior con tejido de vidrio reforzado de gran resistencia mecánica.
