- ACTUACIONES DE MEJORA ENERGÉTICA**
- Trasdoso interior con panel aerogel de 1 cm sobre placa de yeso alta densidad
 - Sistema de Aislamiento Térmico por el Exterior con panel de corcho natural aglomerado de 6 cm y mortero acrílico

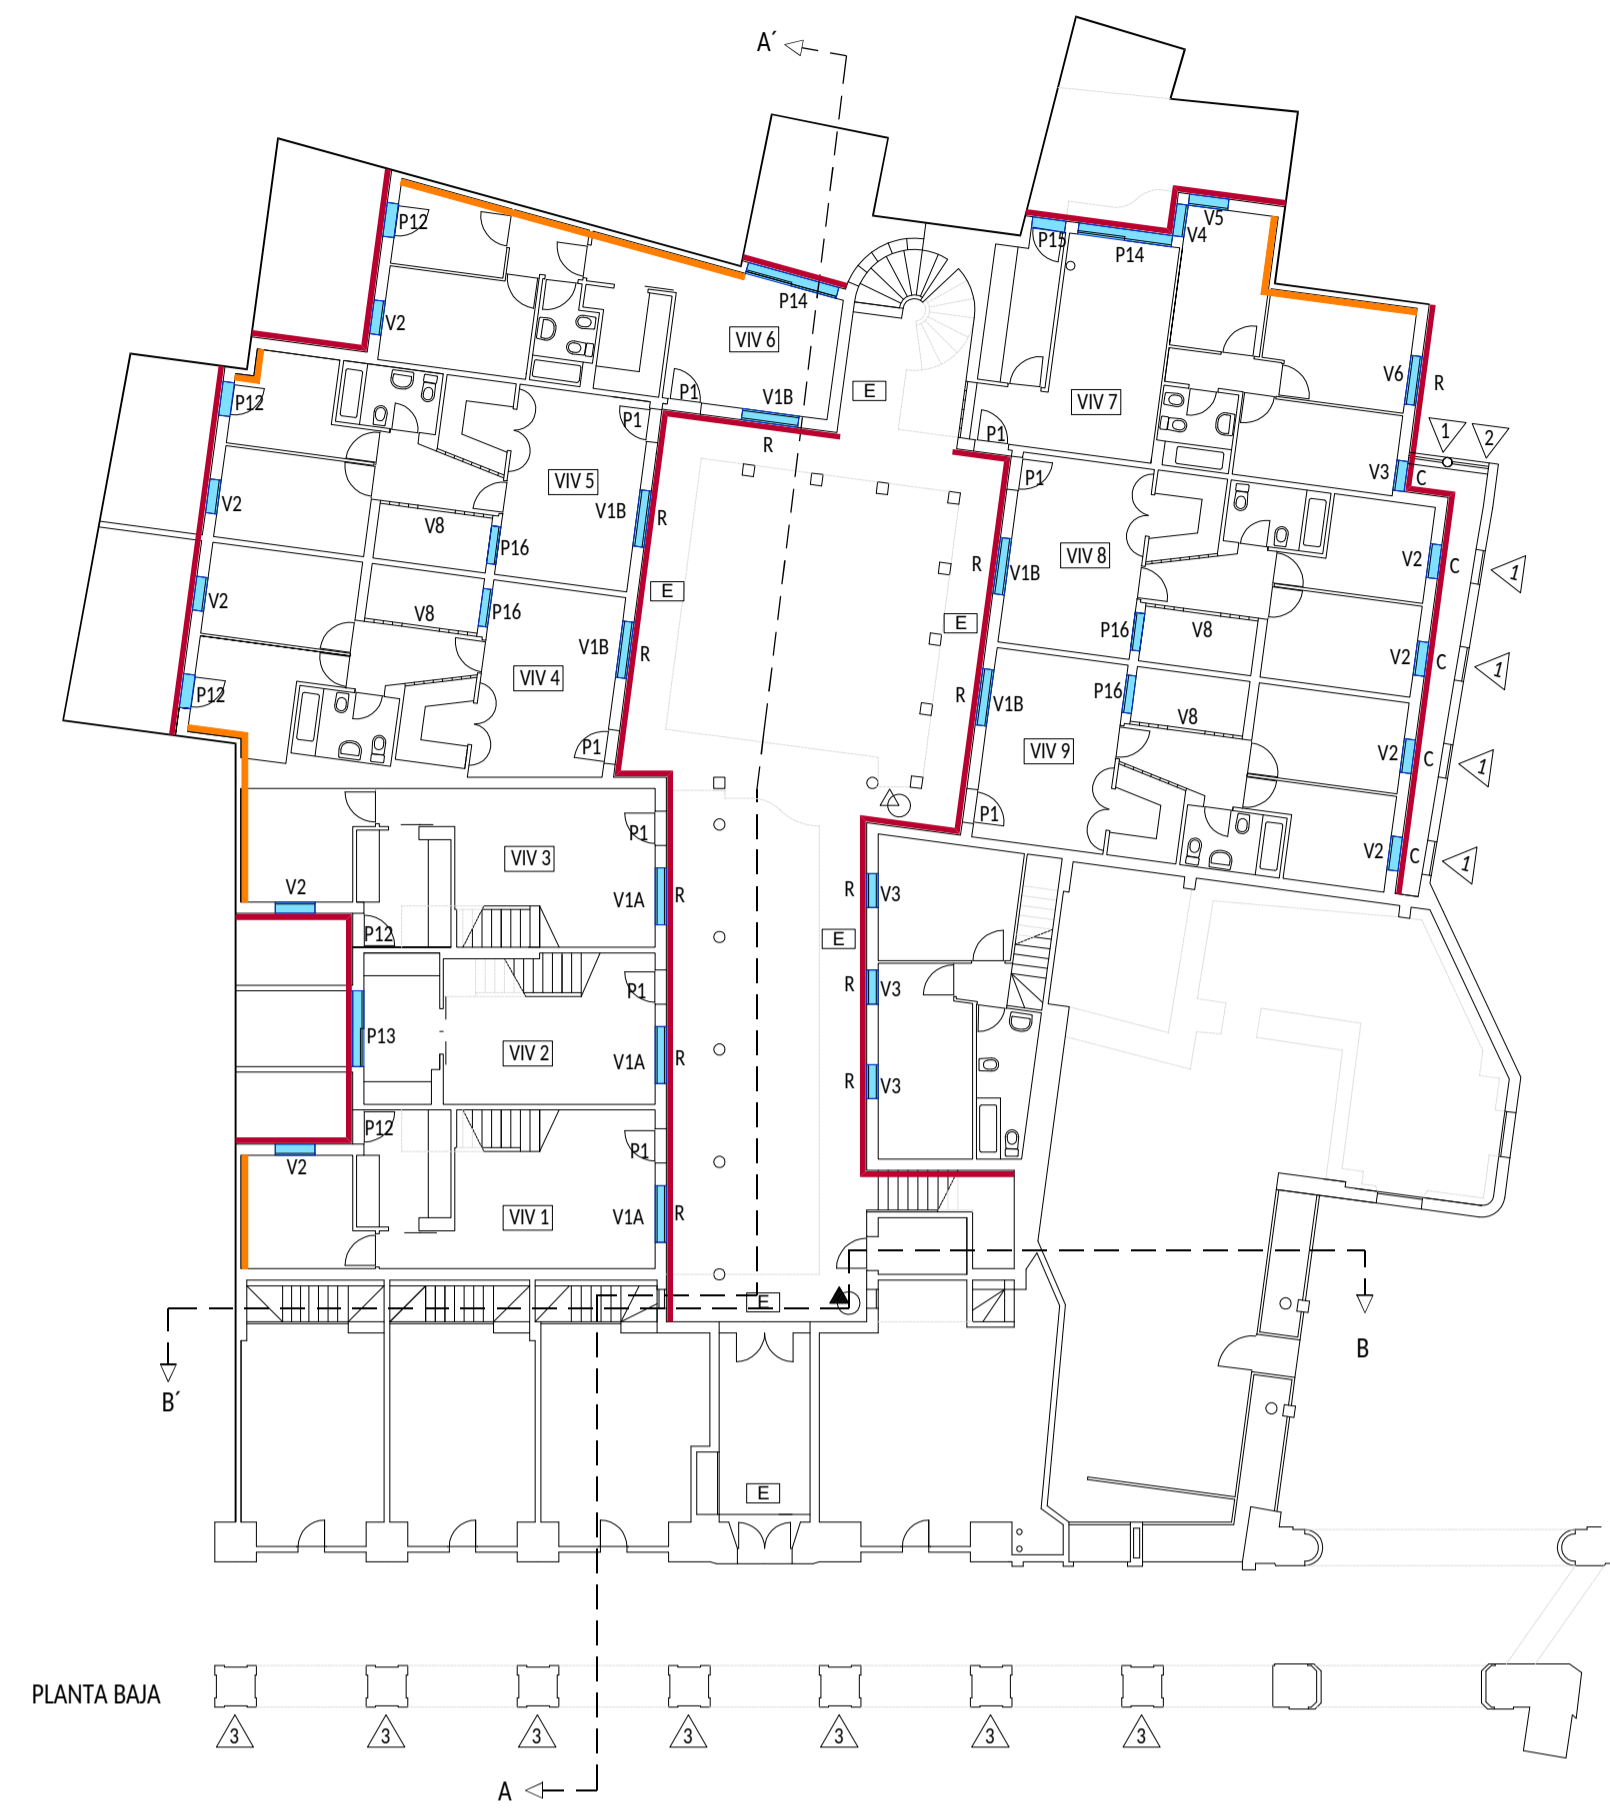
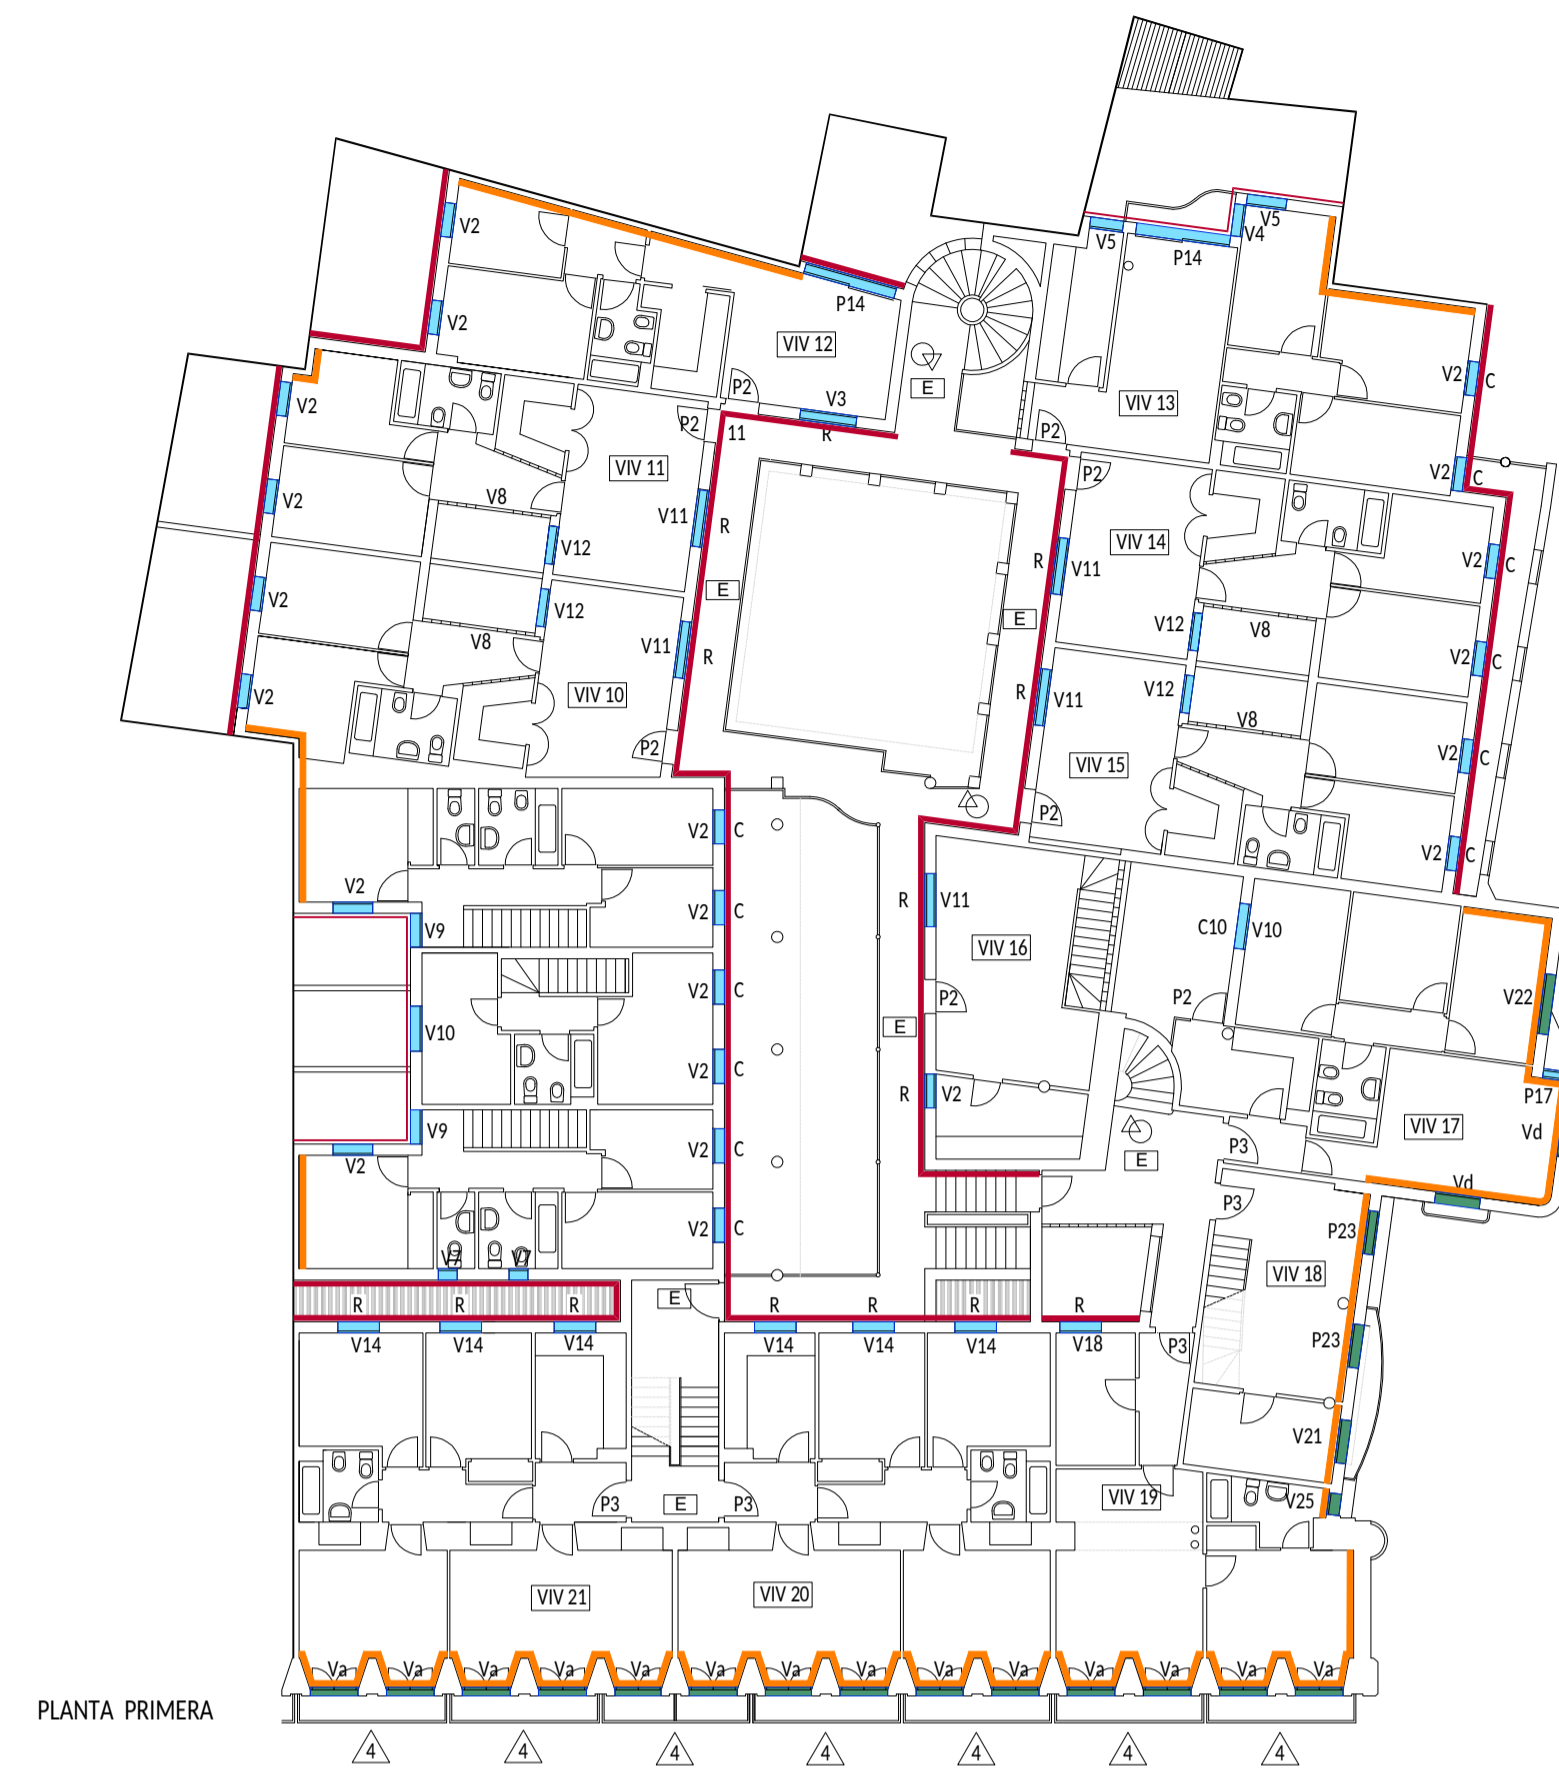
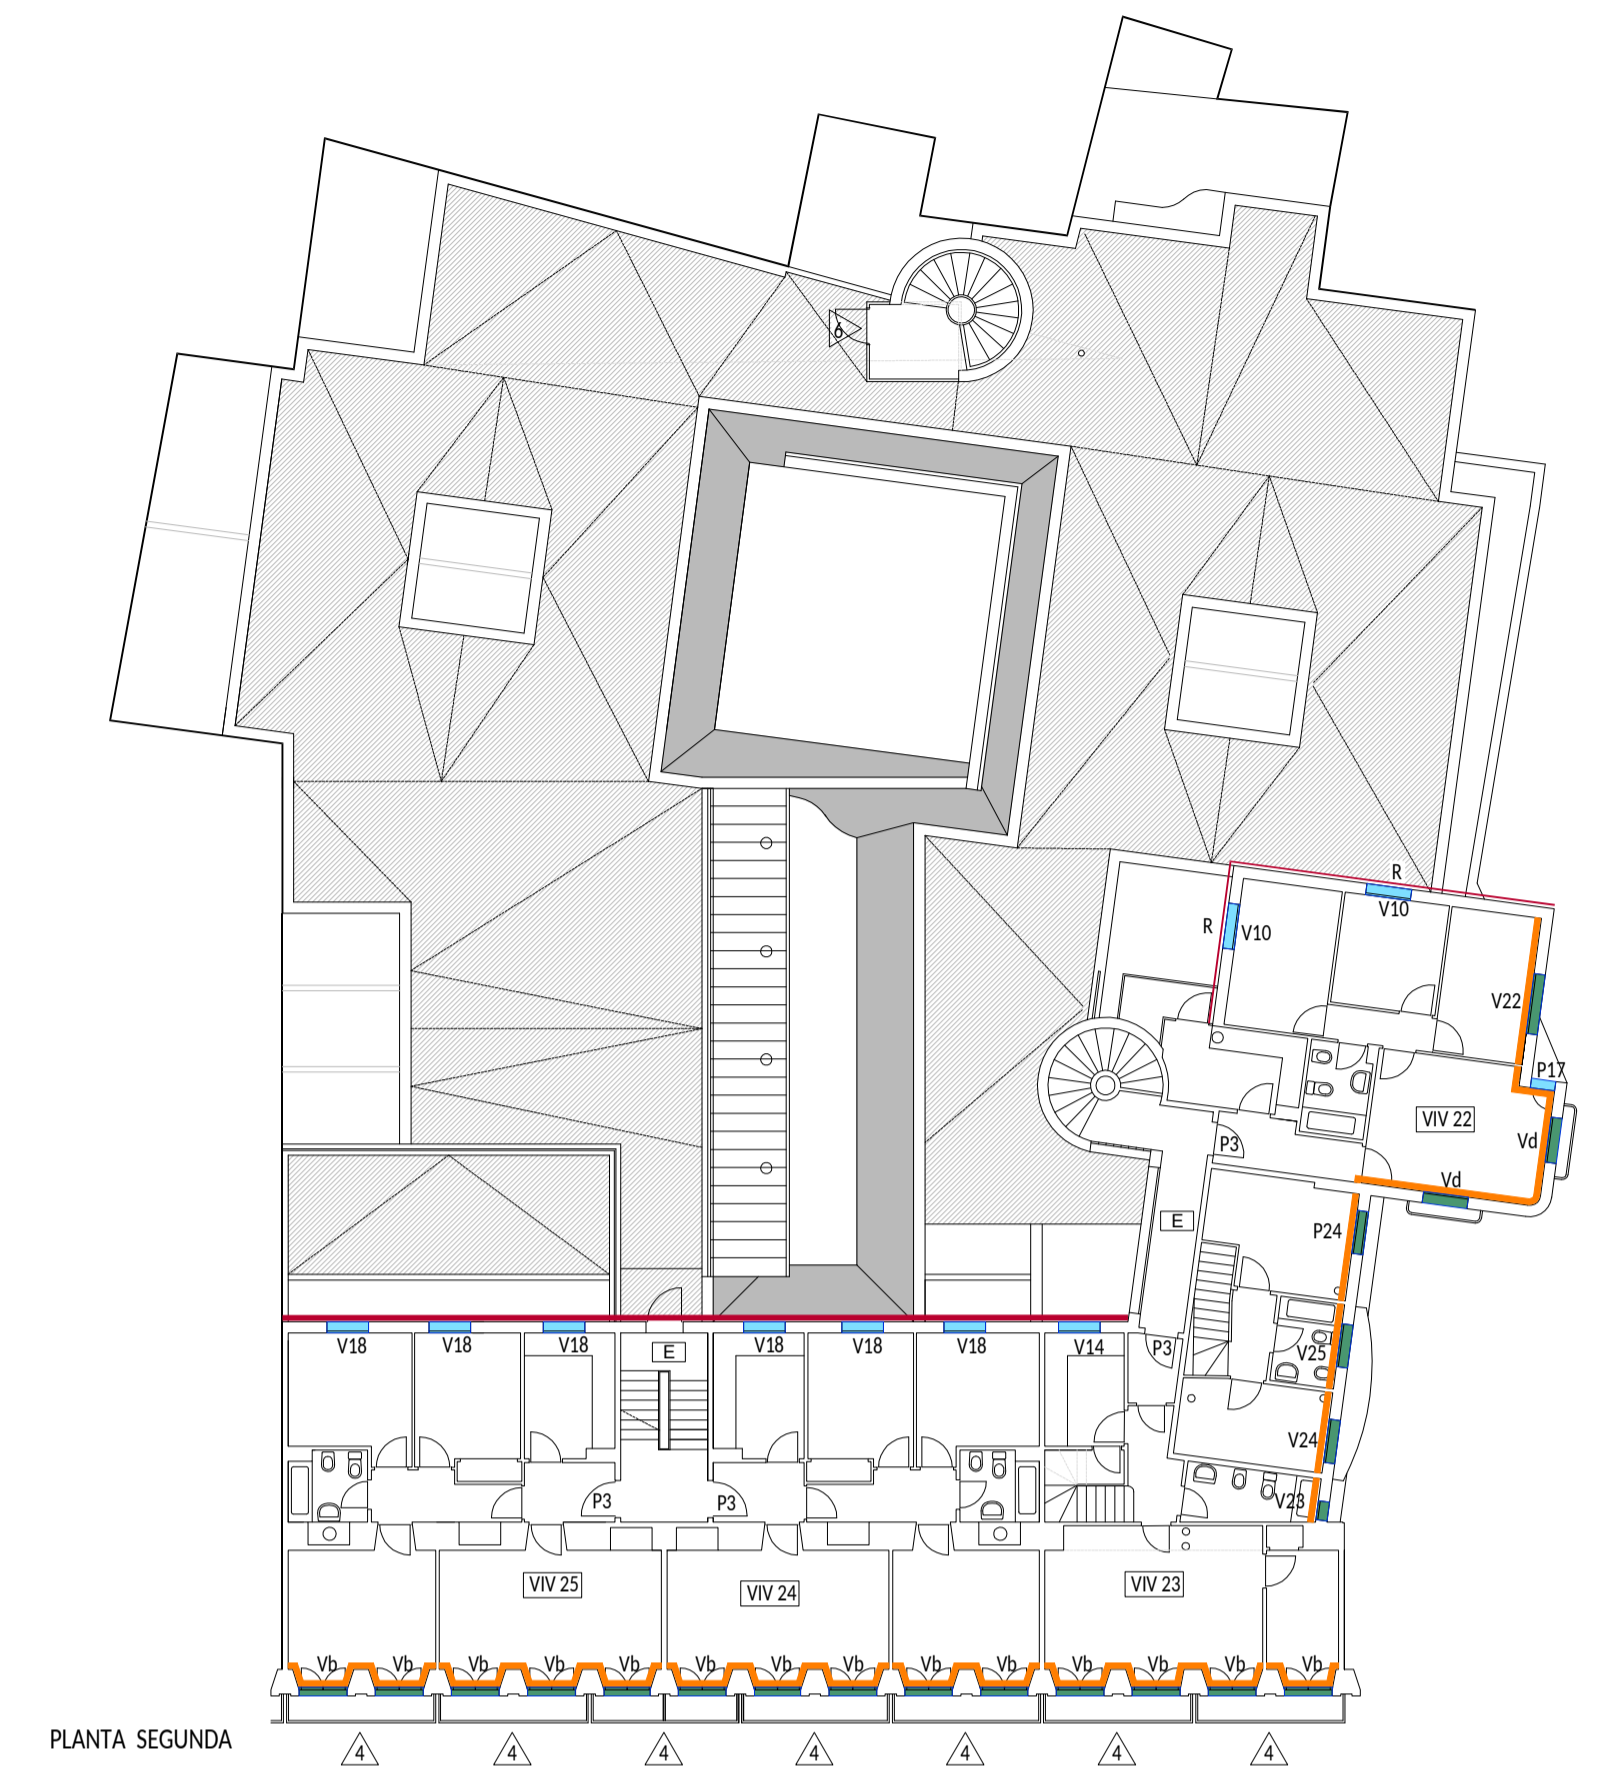
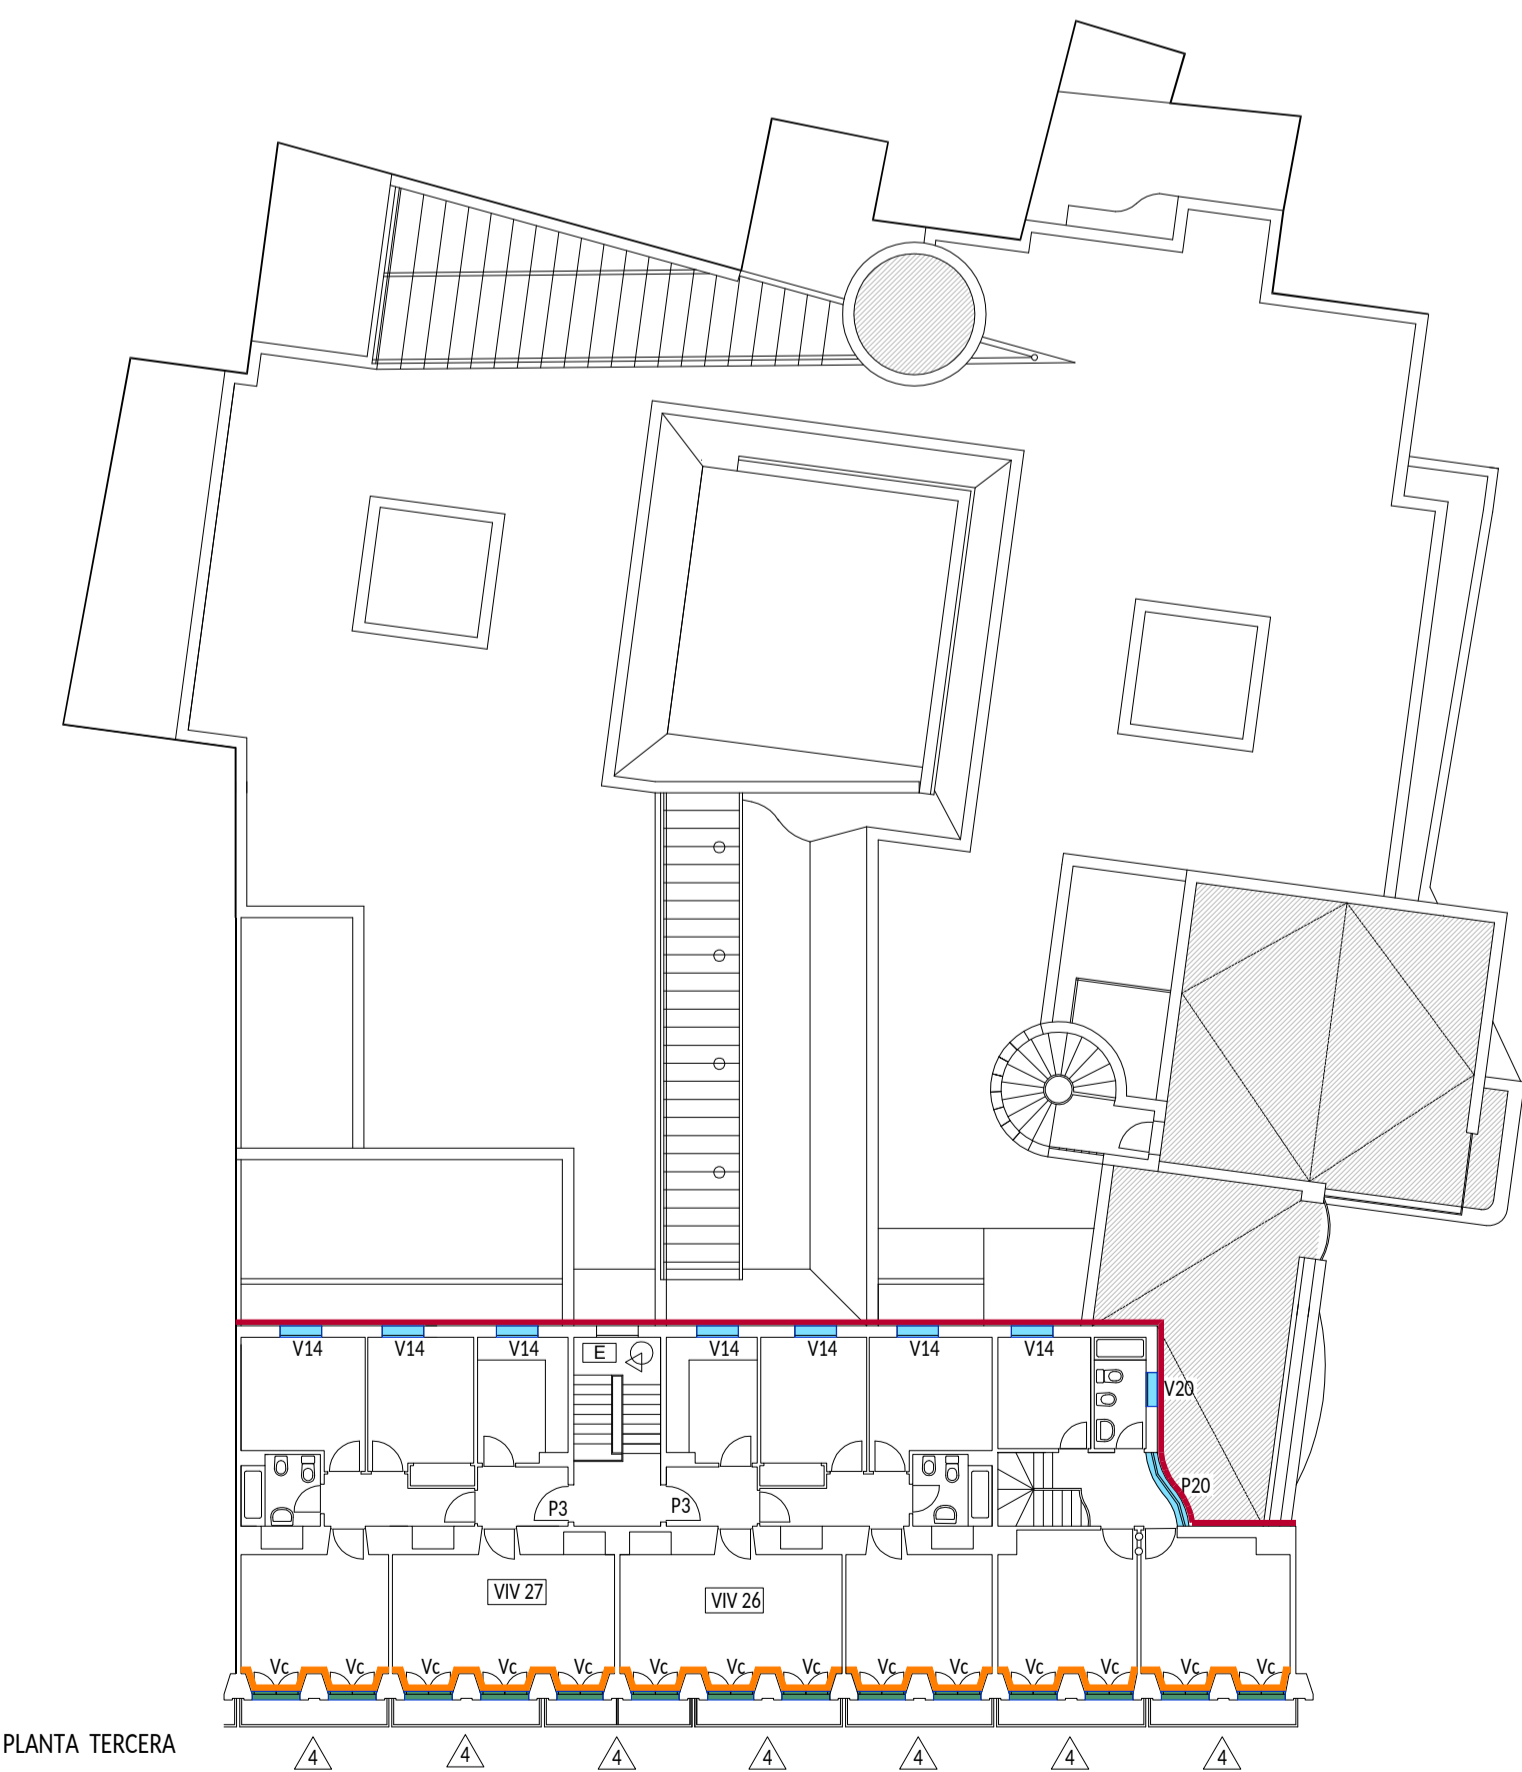
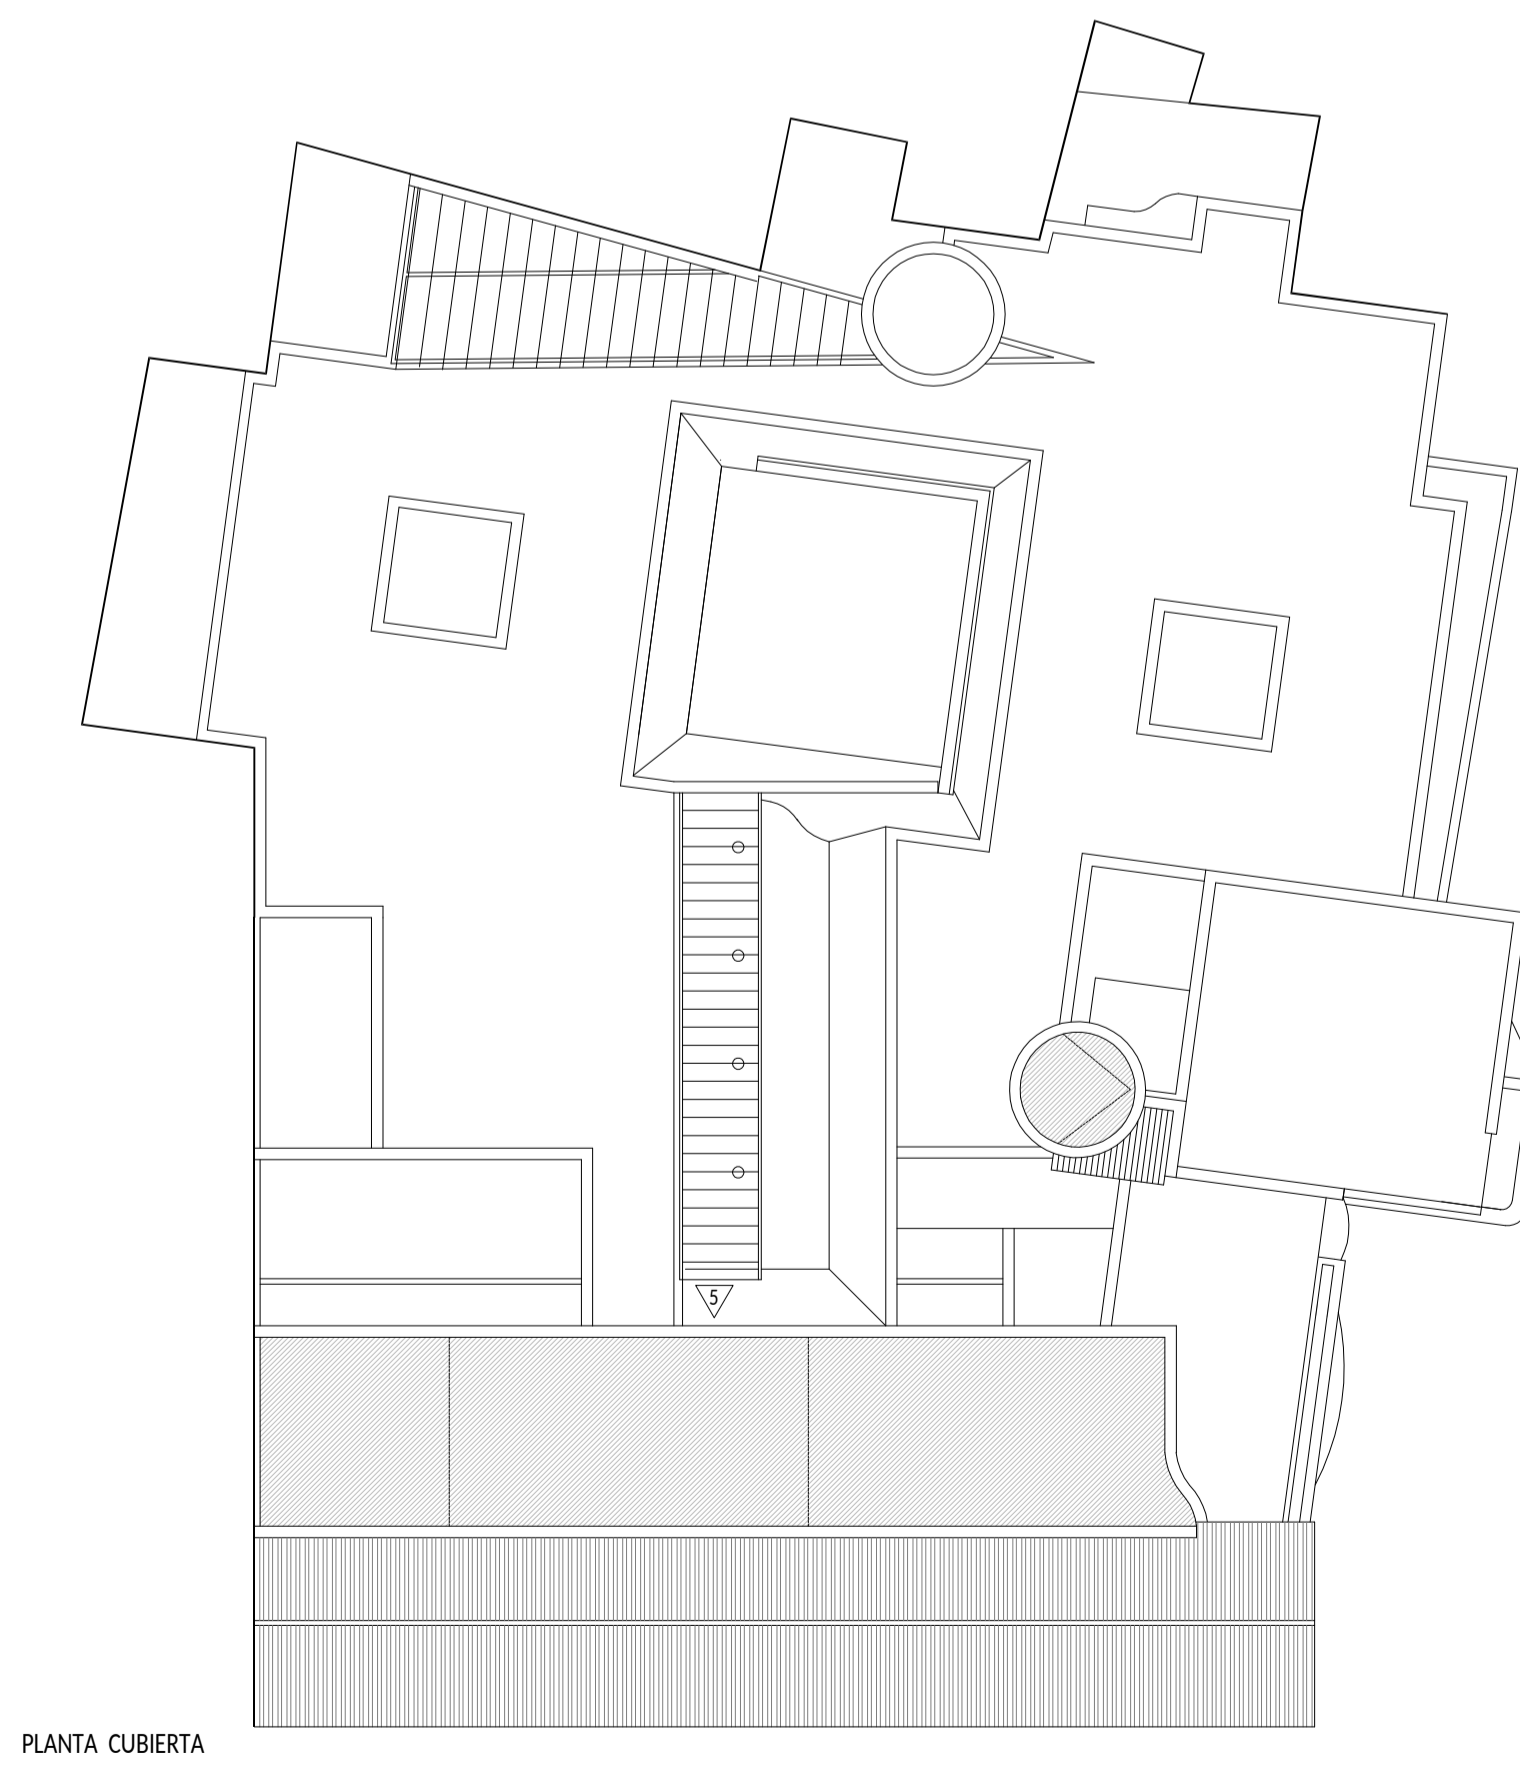
- Nueva cubierta con impermeabilización y aislamiento de 6 cm de XPS acabada e baldosa cerámica 14x28
 - Sustitución de carpintería de madera existente por nueva carpintería de madera con doble acristalamiento 4+4b/16/4+4

- Sustitución de carpintería metálica existente por nueva ventana de PVC y doble acristalamiento 4+4b/16/4+4
- OTRAS ACTUACIONES**
- △ Sustitución de chapa perforada por panel depléy y reparación de humedades

- △ Macizado de hueco hasta 1 m de altura con fábrica de ladrillo perforado y enfoscado
 - △ Reparación de pilstras de soportal con mortero de cal acabado en estuco

- △ Impermeabilización de balcones, pasivado de armaduras y reposición de piezas cerámicas rotas
 - △ Reparación de cornisa mediante picado, pasivado de armadura y reconstrucción con mortero

- △ Sustitución de cierre de aluminio acristalado
 - Impermeabilización de cubierta de galería y reparación de junta de dilatación
 - Sustitución de vidrio armado por panel sandwich de chapa de acero en lucernarios

- INSTALACIONES**
- Alumbrado de emergencia
 - ⊕ Extintor ABC
 - ▲ Extintor CO2
