# DEMOLICIONES

# ACTUACIONES

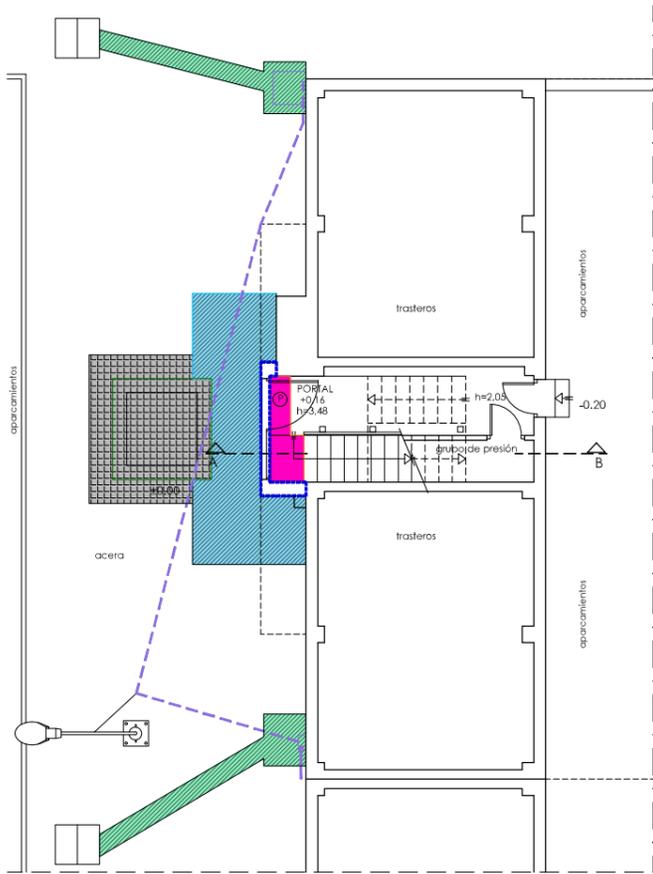
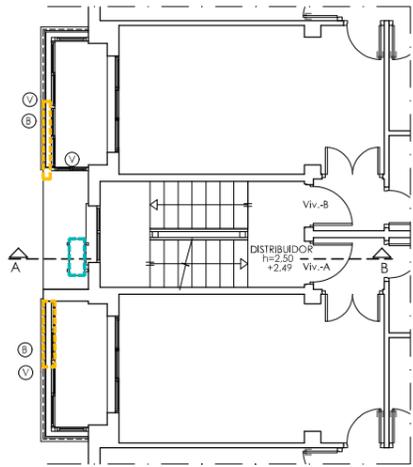
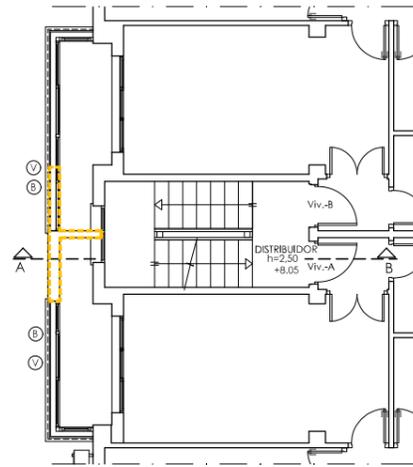
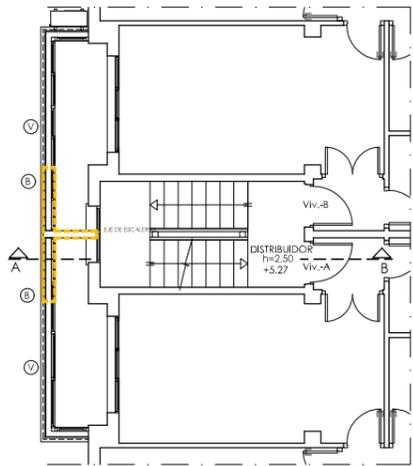
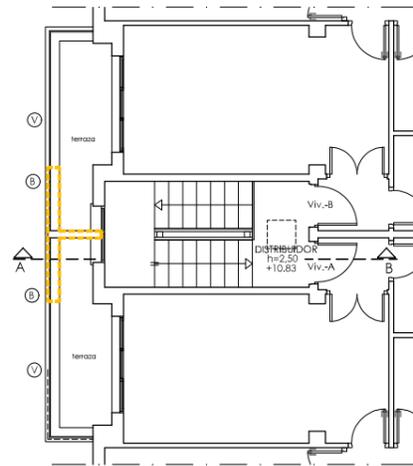
- LEYENDA DE DEMOLICIONES:**
- DEMOLICIÓN DE Peldaño, solera y solería de PORTAL PARA NUEVA FORMACIÓN DE ESCALONES HASTA NUEVA COTA DE PORTAL (+0,20)
  - DEMOLICIÓN Y EXCAVACIÓN DE ACERA HASTA COTA -0,60 PARA AMPLIACIÓN DE PORTAL INCLUYENDO PICADO DE PAREDES EN FACHADA Y ELIMINACIÓN DE MACHÓN PARA ENTRADA DE ACOMETIDA DE AGUA AL EDIFICIO

- DEMOLICIÓN Y EXCAVACIÓN DE ACERA PARA INSTALACIÓN DE ARQUETAS DE TELEFONÍA Y CONDUCTOS
  - DEMOLICIÓN Y EXCAVACIÓN DE ACERA HASTA COTA -1,60 PARA FOSO DE ASCENSOR

- DESMONTADO DE EQUIPO DE AIRE ACONDICIONADO PARA POSTERIOR UBICACIÓN EN EXTERIOR DE TERRAZA
  - DEMOLICIÓN DE CERRAMIENTO CAPUCHINA EN FACHADA
  - DEMOLICIÓN DE CERRAMIENTO DE TERRAZAS

- DESMONTADO DE VENTANAS PARA POSTERIOR ADAPTACIÓN A NUEVOS HUECOS EN TERRAZAS
  - DESMONTADO Y ACOPIO DE PUERTAS PARA POSTERIOR COLOCACIÓN EN NUEVA UBICACIÓN

- DESMONTADO DE PORTERO ELECTRÓNICO PARA POSTERIOR REUBICACIÓN
  - RECORTE Y ELIMINACIÓN DE PARTE DE LAS BARANDILLAS SOBRE LOS CERRAMIENTOS EN TERRAZAS

- CABLEADO DE ELECTRICIDAD Y TELEFONÍA SUJETO A FAROLA EN PLANTA SEGUNDA QUE HAY QUE RECONSTRUIR POR CANALIZACIÓN EXISTENTE EN ACERADO

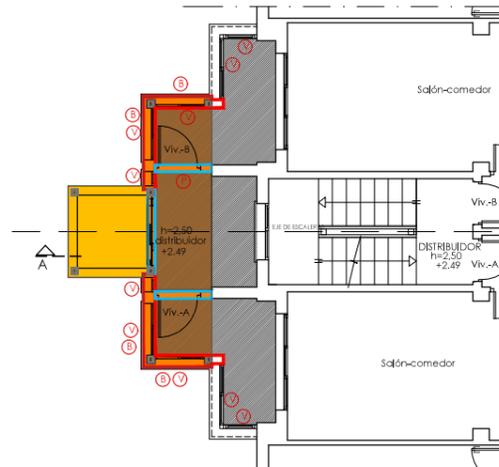
PLANTA BAJA

- NUEVA LOSA CON SOLERÍA A COLOCAR IGUAL A LA EXISTENTE Y LA COTA DE PORTAL SERÁ +0,00
- REALIZACIÓN DE FOSO Y MURO DE ASCENSOR DE HORMIGÓN (e=25 cms)
- FORMACIÓN DE ESTRUCTURA METÁLICA Y TERMINACIÓN DE FÁBRICA DE LADRILLO Y ENFOSCADO PARA ASCENSOR

- NUEVA FORMACIÓN DE Peldaño en ESCALERAS DE PORTAL MEDIANTE FÁBRICA DE LADRILLO Y ACABADO DE SOLERÍA IGUAL A EXISTENTE
- CONSTRUCCIÓN DE NUEVO FORJADO ANCLADO A EXISTENTE CON TERMINACIÓN DE SOLERÍA IGUAL A LA EXISTENTE (EN CUBIERTA MISMO TRATAMIENTO DE TELA ASFÁLTICA)
