CONSIDERACIONES GENERALES
PASSIVE HAUSE:
HERMETICIDAD

108 VPO + 63 VS en Bolueta (Bilbao)

DETALLES DE ESTANQUEIDAD

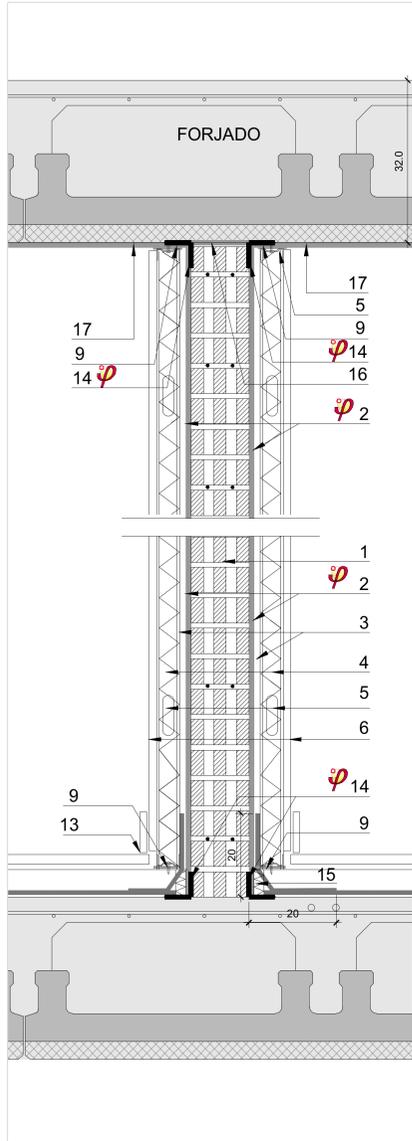
1.- ENCUENTRO DE TABIQUE CON FORJADO (SECCIÓN)

- 1.- Hoja de fabrica de 1/ 2 pie de ladrillo cerámico perforado
Masa de la fabrica sin revestir >130kg/m2
- 2.- Guarnecido de yeso 1cm a ambas caras de la fábrica
- 3.- Espacio de separación con la hoja de fábrica ≥ 1 cm
- 4.- Lana de roca, espesor 5 cm. Densidad 40kg/m3, Resistividad al flujo del aire, $r \geq 5kPa.s/m^2$
- 4.2.- Lana de roca, espesor 7 cm

Para garantizar la estanqueidad al aire entre las distintas viviendas, el yeso a ambas caras de la fabrica de ladrillo entre viviendas es **siempre CONTINUO , INCLUSO EN LOS PATINILLOS** (que nunca se comparten entre viviendas). En el esquema de linea general de estanqueidad se pueden observar las zonas a aplicar yeso, y en las que la linea de estanqueidad la tendrá que dar el propio cartón yeso con las mejoras oportunas (Caso de patinillos que no llevan fábrica)

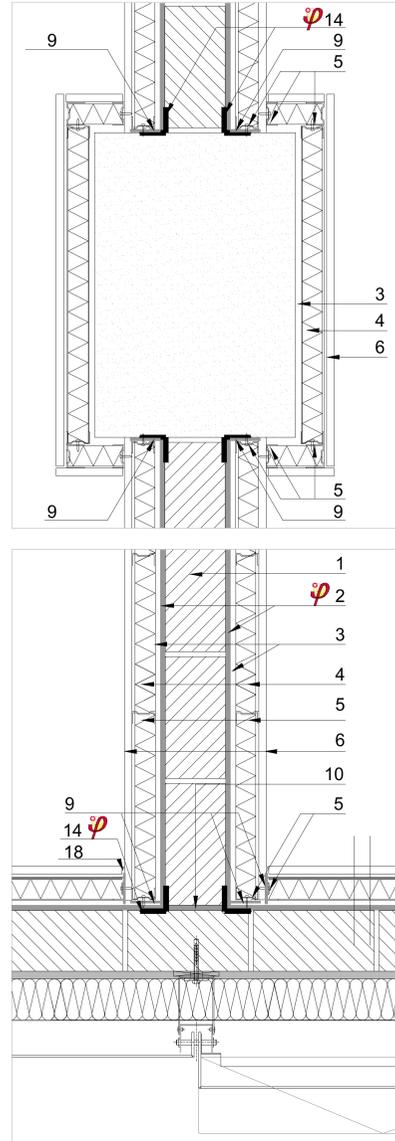
2.- ENCUENTRO DE TABIQUE CON FACHADA Y PILAR (PLANTA)

- 5.- Perfilera. Canales y montantes. Espesor mínimo canales: 48 mm
- 6.- Placas de yeso laminado 15mm
- 7.- Cemento cola + Alicatado Cerámico
- 9.- Capa de mortero de nivelación, mínimo 5cm. Dosificación rica en mortero.
- 10.- Solado: acabado del suelo
- 13.- Junta de Porex 2cm

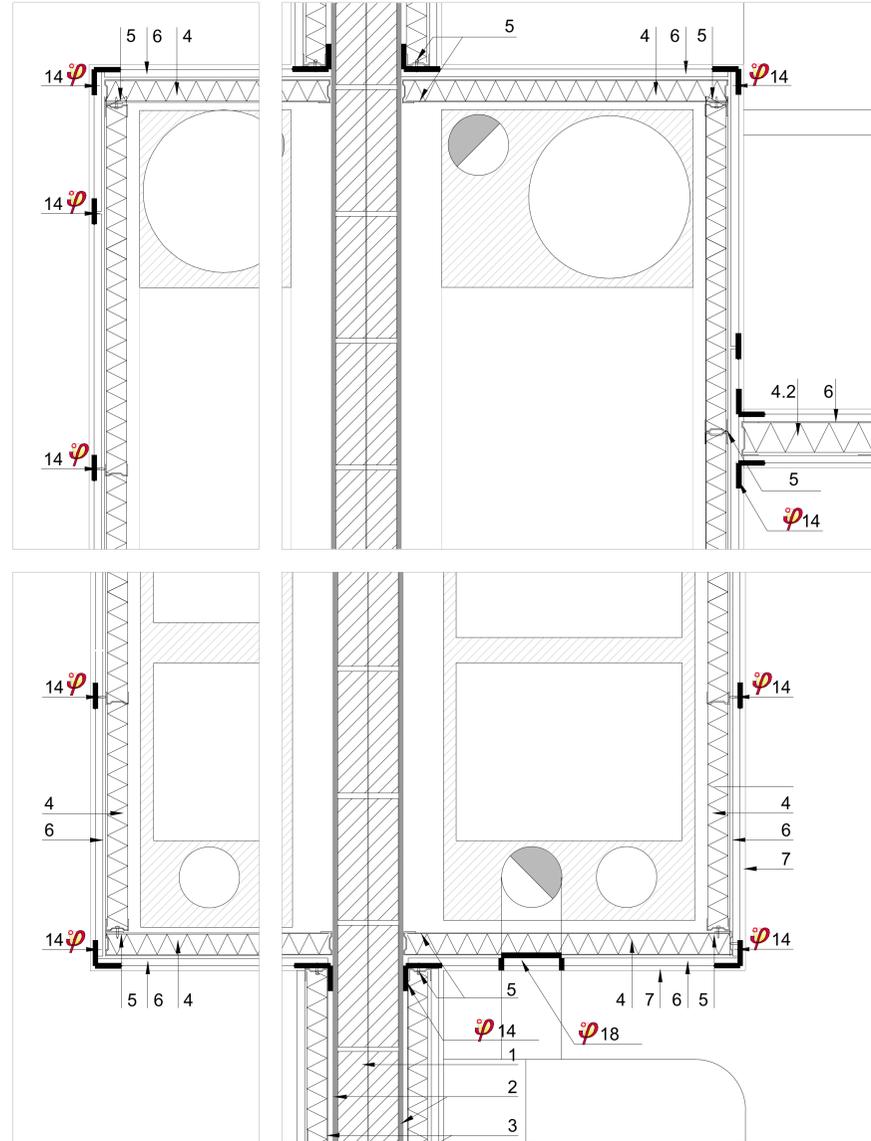
3.- ENCUENTRO DE TABIQUE CON HUECO DE INSTALACIONES (PLANTA)

- 14.- Retacado de yeso
- 15.- Lucido y pintado (en zonas con falso techo sin pintar)
- 16.- Membrana de estanqueidad al aire Tipo "maco" para conductos de instalaciones que atraviesan la LINEA de estanqueidad.
- 17.- Cinta precomprimida autoexpandible tipo "maco"
- 18.- Espuma elastica de altas prestaciones tipo "maco" (ver colocacion del premarco de la carpintería)
