Alzado oeste a c/ Velazquez

SECCION FACHADA 1. ESTADO ACTUAL

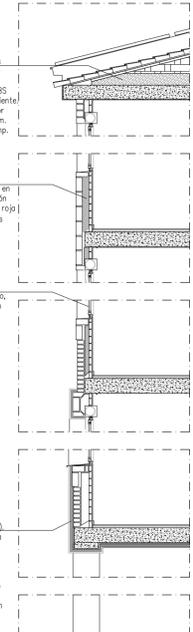
SECCION FACHADA 1. ESTADO MODIFICADO

Reforma de cub. para colectores solares
 -Colocación de bandas antisifónicas y mortero de regularización.
 -Imprimación bituminosa, lámina tipo SBS con armadura de fieltro adherido en caliente.
 -Losa de hormigón de 8 cm. de espesor mín. armada con mallazo 100x100x4 mm.
 -Mortero impermeabilización de dos comp.
 -Pintura epoxi.

Insulado de cámaras con MW o LM
 Relleno el interior de la cámara de aire en cerramiento existente mediante insulación desde el interior de nódulos de lana de roja o lana mineral natural (LMN) sin ligantes con densidad 35 kg/m³ y conductividad térmica <math><0,038 \text{ W/(m}\cdot\text{K)}</math>.

Sustitución de carpinterías por carpintería con rotura de puente térmico, clase 2 o superior, lacada en blanco, en algunos casos, con persiana integrada (monoblock), de lamas de aluminio inyectadas de PUR, y acristalamiento termocristalco 6+8+4se

Sistema Aislante Térmico Exterior (SATE)
 -Placas de EPS de 60 mm. adheridas a soporte mediante mortero de aguar y espigas
 -Mortero de regularización
 -Malla de fibra de vidrio de 155 gr.
 -Imprimación de regularización de fondo
 -Revestimiento decorativo acrílico
 En planta baja la base aislante será con mortero aislante mineral de 60 mm.

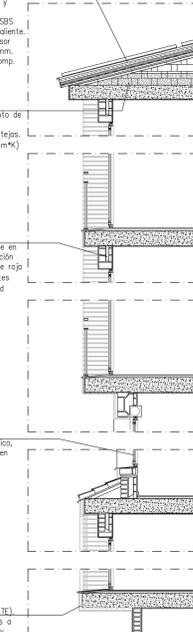
SECCION FACHADA 2. ESTADO MODIFICADO

Reforma de cub. para colectores solares
 -Colocación de bandas antisifónicas y mortero de regularización.
 -Imprimación bituminosa, lámina tipo SBS con armadura de fieltro adherido en caliente.
 -Losa de hormigón de 8 cm. de espesor mín. armada con mallazo 100x100x4 mm.
 -Mortero impermeabilización de dos comp.
 -Pintura epoxi.

Aislamiento lana de roca bajo cubierta
 Insulado desde el interior de aislamiento de MW o LM en postillo entre tabiques pteóricos, bajo-cubierta inclinada de tejas. Espesor 20 cm., Lambda <math><0,038 \text{ W/(m}\cdot\text{K)}</math>

Insulado de cámaras con MW o LM
 Relleno el interior de la cámara de aire en cerramiento existente mediante insulación desde el interior de nódulos de lana de roja o lana mineral natural (LMN) sin ligantes con densidad 35 kg/m³ y conductividad térmica <math><0,038 \text{ W/(m}\cdot\text{K)}</math>.

Sustitución de carpinterías por carpintería con rotura de puente térmico, clase 2 o superior, lacada en blanco, en algunos casos, con persiana integrada (monoblock), de lamas de aluminio inyectadas de PUR, y acristalamiento termocristalco 6+8+4se

Sistema Aislante Térmico Exterior (SATE)
 -Placas de EPS de 60 mm. adheridas a soporte mediante mortero de aguar y espigas
 -Mortero de regularización
 -Malla de fibra de vidrio de 155 gr.
 -Imprimación de regularización de fondo
 -Revestimiento decorativo acrílico
 En planta baja la base aislante será con mortero aislante mineral de 60 mm.
