DEMONSTRATION BUILDING
EDIFICIO DEMOSTRADOR

PLANTA CUARTA

RADIANT PANELS LOCATION
SITUACIÓN PANELES
INSTALLATION HEATING/COOLING
INSTALACIÓN CLIMATIZACIÓN
FURNITURE
MOBILIARIO

DRAWING PLANO 05 / 05
VERSIÓN V-15
DATE FECHA 21 JULY 2015

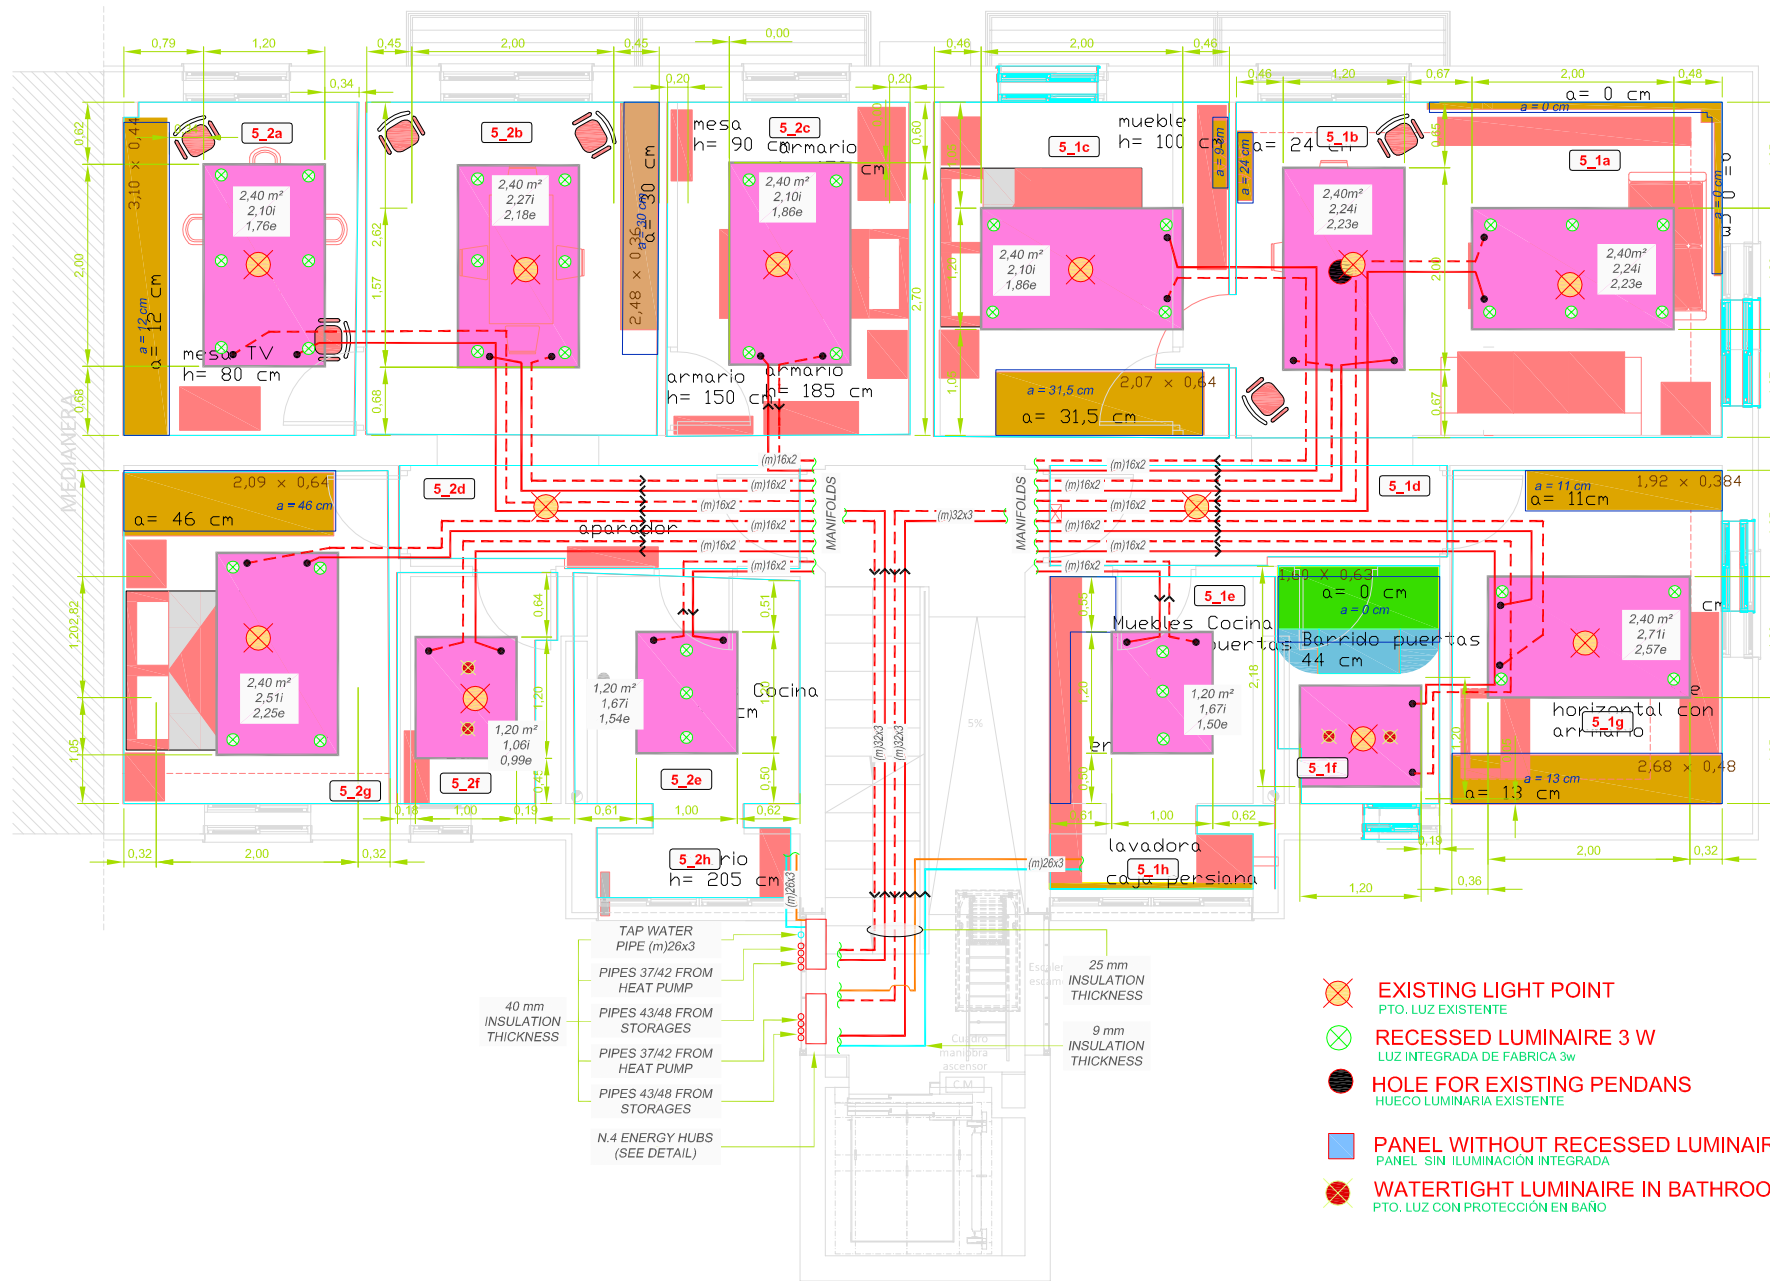
- ⊗ EXISTING LIGHT POINT
PTO. LUZ EXISTENTE
- ⊗ RECESSED LUMINAIRE 3 W
LUZ INTEGRADA DE FABRICA 3w
- HOLE FOR EXISTING PENDANS
HUECO LUMINARIA EXISTENTE
- PANEL WITHOUT RECESSED LUMINAIRE
PANEL SIN ILUMINACION INTEGRADA
- ⊗ WATERTIGHT LUMINAIRE IN BATHROOM
PTO. LUZ CON PROTECCION EN BAÑO

VIVIENDA - APARTMENT		TOTAL
IZQUIERDA / LEFT	DERECHA / RIGHT	
X 2 Living Room SALÓN	X 1 Living Room SALÓN	3
X 2 Bedroom DORMITORIO	X 2 Bedroom DORMITORIO	4
	X 1 Living Room SALÓN	1
X 1 Kitchen COCINA	X 1 Kitchen COCINA	2
X 1 Bathroom BAÑO (luz con protección / water light luminaire)	X 1 Bathroom BAÑO (luz con protección / water light luminaire)	2
