Proyecto de cubrición del frontón y remodelación del parque El Sol		FASE:
PROYECTISTA: Sotelo Berri, Ayuntamiento de Sotelo	Dibujos parciales. Urbanización plaza. Planta	PROYECTO EJECUCIÓN
EDIFICIO: Edificio de viviendas	PROYECTADO POR: Arca Estudios de Arca	30 junio 2020
E 1:100		DP.01

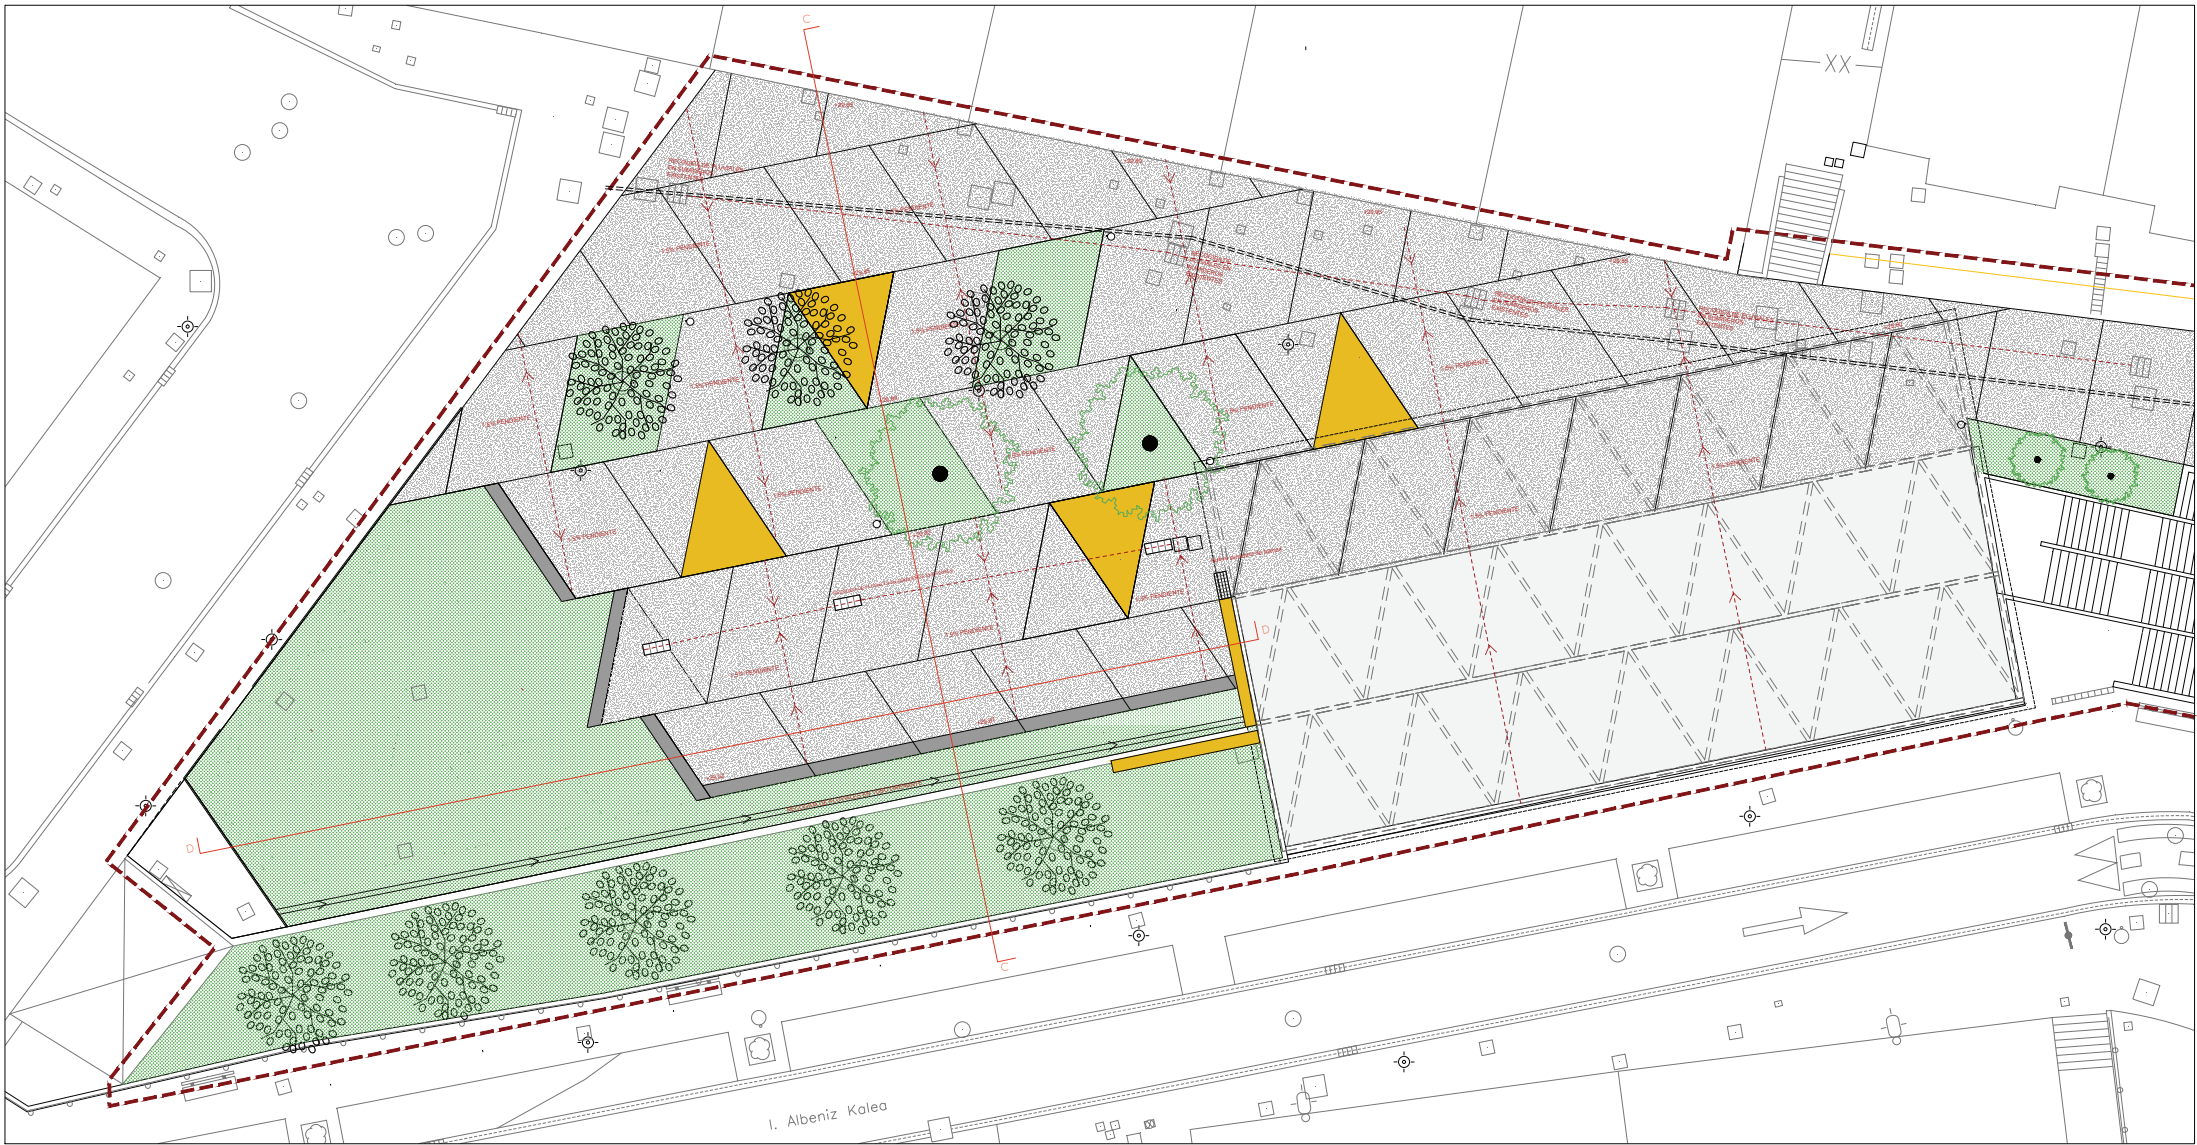
- PROCESO PARA LA EJECUCIÓN DEL PAVIMENTO DE HORMIGÓN**
- 1- Homogeneizar en fresco con malazo 150 x 150 x 8 mm con fibras.
  - 2- Realizar cortes de retracción a las 12 horas.
  - 3- Pulir- alisar.
  - 4- Realizar cortes mediante fresado sobre los anteriores cortes de retracción de 12 mm de ancho y 20 mm de profundidad.
  - 5- Sellado con hidrofugos.

- PROCESO DE ACONDICIONAMIENTO DEL PAVIMENTO DEL PIONÓN**
- 1- Corte con notaflo, picado y levantado de zonas dañadas y con desperfectos del pavimento de adofo del frontón.
  - 2- Relleno del las zonas vacadas y dañadas con adofo fundido negro similar al existente.
  - 3- Desvestido y pulido de todo el pavimento para igualarlo y alisar.
