### Detall façana

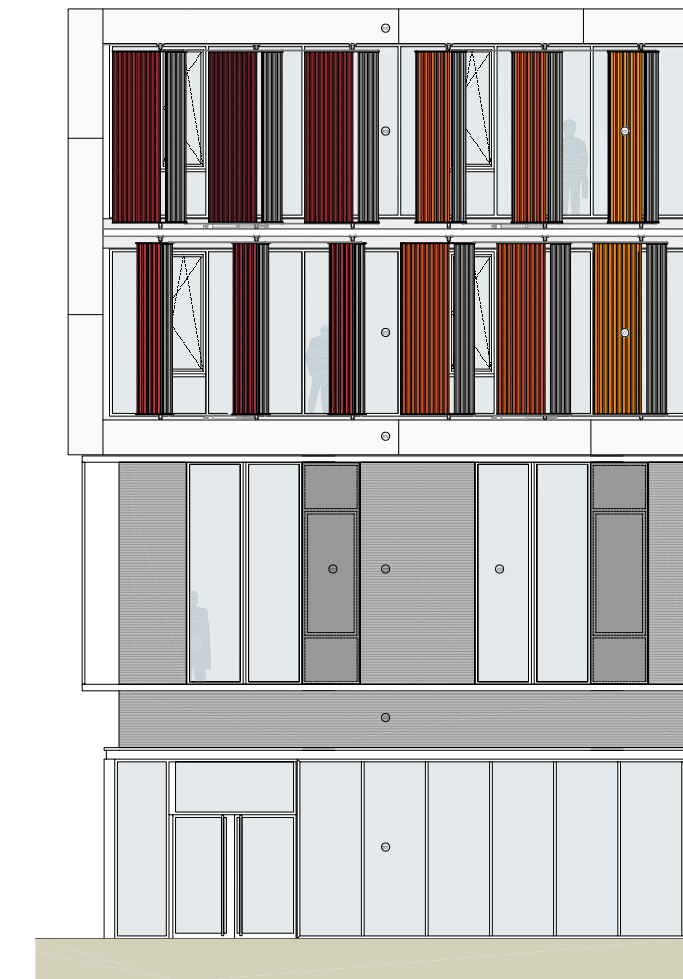
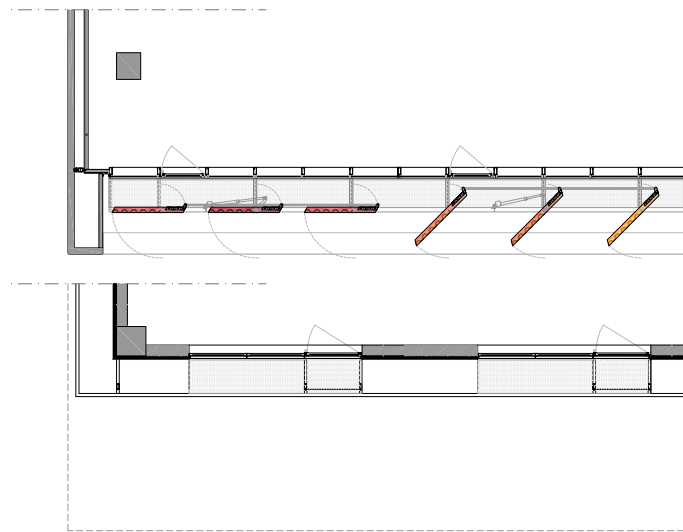
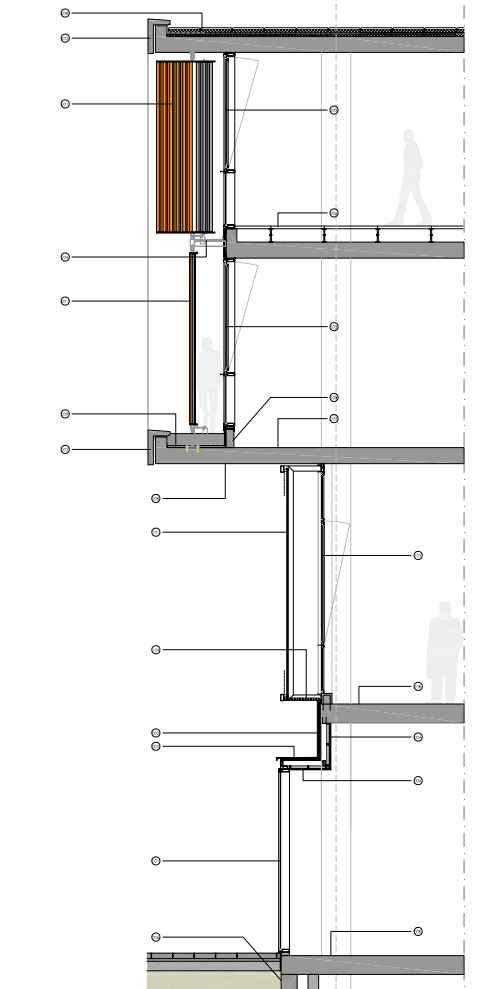
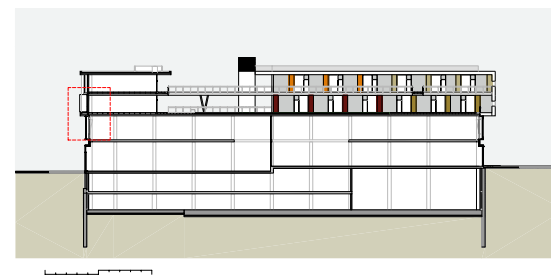
- 001 - Muro cortina de de aluminio anodizado plata mate, con lunas laminares de seguridad.
- 002 - Panel sándwich de plancha minionda de aluminio lacado, con aislamiento de placa rígida, sobre rastreles de acero galvanizado (RAL 9007).
- 003 - Cubierta de panel sándwich de aluminio lacado sobre bastidor de acero galvanizado.
- 004 - Trasdodos ignífugo de placas de silicato cálcico.
- 005 - Pavimento in situ de hormigón fratasado con material sellador.
- 006 - Membrana impermeable in situ de poliuretano.

- 101 - Panel fijo / corredero en plancha minionda microperforada de aluminio lacado, sobre bastidor de acero galvanizado (RAL 9006).
- 102 - Trasdodos de plancha minionda de aluminio lacado, con aislamiento de placa rígida, sobre rastreles de acero galvanizado (RAL 9007).
- 103 - Carpintería de aluminio anodizado color plata mate, con lunas laminares de seguridad.
- 104 - Pasarela de mantenimiento de entramado en acero galvanizado.
- 105 - Pavimento in situ de hormigón fratasado con material sellador.

- 201 - Panel pivotante, de accionamiento mecánico, en plancha estructural microperforada y grecada de acero lacado en colores RAL.
- 202 - Placa prefabricada de hormigón armado blanco sobre fijaciones en acero inoxidable, sistema ARUMÍ.
- 203 - Muro cortina de aluminio anodizado plata mate, con lunas laminares de seguridad y paneles del sistema ALUCOBOND en cantos de forjado.
- 204 - Pasarela de mantenimiento de entramado en acero galvanizado.
- 205 - Losa de hormigón postesado sobre encofrado de panel fenólico.
- 206 - Pavimento técnico de losas de madera aglomerada con acabado de linóleo.
- 207 - Pavimento in situ de hormigón fratasado con material sellador.
- 208 - Cubierta invertida transitable con pendiente cero y losa mixta de hormigón, sistema INTEMPER.
- 209 - Cubierta de gravas sobre lámina de PVC en pendiente.
